FERROVIA CIRCUMETNEA

CATALOGO DEI DIFETTI PONTI

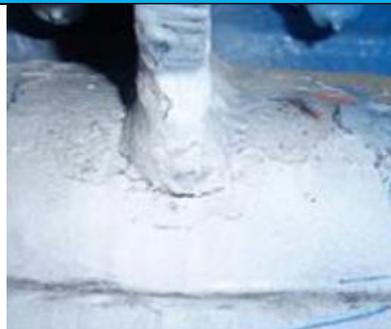
A.1_Difetti di saldatura

Descrizione: I difetti, localizzati lungo lo sviluppo dei cordoni di saldatura, risultano particolarmente pericolosi poiché riducono i valori di resistenza e tenacità del giunto saldato e con il tempo possono causare la frattura della saldatura stessa. Essi si manifestano sotto forma di:

- cricche, ossia microlesioni o fessurazioni sui cordoni di saldatura;
- inclusioni di natura solida e gassosa o soffiature superficiali, riconoscibili dalla presenza di piccoli crateri sulla superficie del cordone;
- irregolarità sulle maglie del cordone come evidente variazione del suo profilo per presenza di avvallamenti, irregolarità dei bordi, ecc.

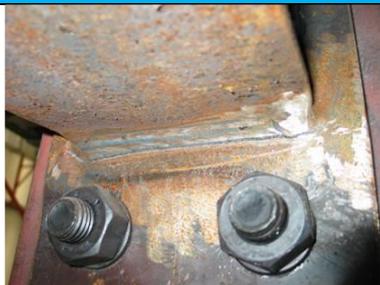
A.2_Rottura di saldature

Descrizione: Il difetto si presenta con estese e profonde fessurazioni, generalmente passanti, nel cordone di saldatura o nelle sue immediate vicinanze. È un fenomeno particolarmente pericoloso perché interessa l'intera sezione resistente della saldatura e/o degli elementi collegati e comporta lesioni che tendono a propagarsi rapidamente per fatica.

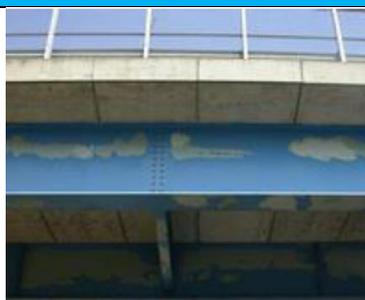
A.3_Sfogliamento vernice

Descrizione: Il difetto si riferisce al distacco della vernice protettiva dagli elementi di acciaio, con la conseguente esposizione del metallo. Può presentarsi come:

- squamatura a pelle di cocodrillo;
- spellamento/scollamento di strati;
- corrosione sotto la vernice;
- difetto di stesura della vernice in corrispondenza di giunti bullonati e/o zone angolari.

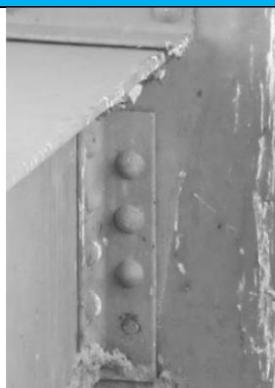
A.4_Difetti chiodatura

Descrizione: Rientrano in tale categoria, i difetti di chiodatura rilevabili a vista, quali l'errata conformazione della testa ribattuta del chiodo (teoricamente a calotta emisferica coassiale con il gambo) e l'assenza di una delle due teste o dell'intero chiodo dal foro.

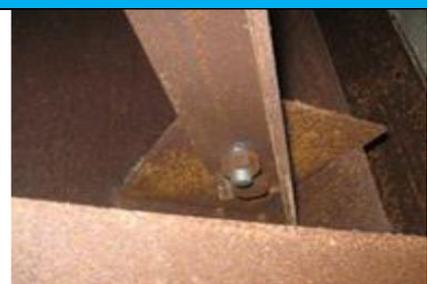
A.5_Bulloni allentati

Descrizione: Il difetto corrisponde alla presenza di una coppia di serraggio inferiore a quella prescritta. Esso si può individuare:

- a vista, se manca il dado del bullone e se vi è spazio tra la rondella e la piastra;
- a mano, se si può svitare il bullone a mano;
- controllando la coppia di serraggio dei bulloni con chiave dinamometrica.

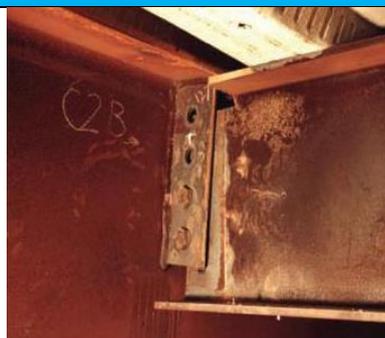
A.6_Bulloni tranciati

Descrizione: Il difetto si riferisce alla rottura del gambo dei bulloni a seguito di deformazione plastica. Nei casi più gravi si possono riscontrare anche rifollamento dei fori e/o lacerazioni degli elementi collegati.

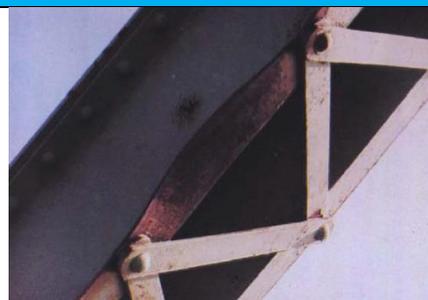
A.7_Deformazione anime piattabande

Descrizione: Il difetto, localizzato nelle piattabande o nelle anime di sezioni aperte (a T, doppio T, a L, a C, ecc), si manifesta con la perdita di forma dei profili. Nel caso in cui la deformazione interessi l'anima si parla di imbozzamento.

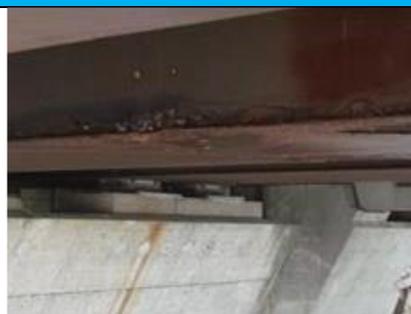
A.8_Deformazione pareti travi scatolari

Descrizione: Il difetto si manifesta con la perdita di forma delle pareti laterali o di fondo delle sezioni scatolari. Nel caso in cui si tratta di imbozzamento, le deformazioni si presentano come una successione di onde lungo lo sviluppo delle pareti.

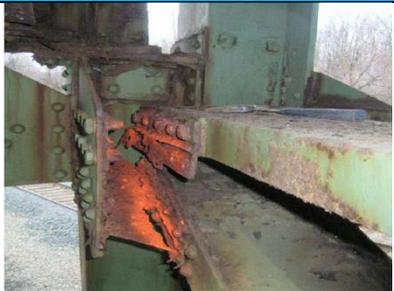
A.9_Lesioni ai nodi

<p>Descrizione: Per nodo si intende il punto di convergenza di elementi strutturali in acciaio, quali i tiranti e i puntoni di una travatura reticolare. Le lesioni a cui si riferisce il difetto possono riguardare sia gli elementi di collegamento e le piastre di nodo (bullonature, chiodature), sia gli elementi strutturali collegati.</p>	
<p>Procedure e strumenti: deve essere eseguito il controllo visivo, per quanto possibile, su tutti i nodi/collegamenti della struttura. Laddove sia presente il difetto devono essere eseguite fotografie volte a rilevare lo stato del nodo.</p>		
<p>Gravità del difetto (G)</p>	<p>5</p>	<p>Cause e fenomeni di degrado correlati: Il danno ai nodi è frequentemente causato da: - conformazione e dimensionamento non corretti della giunzione, - carichi non previsti o superiori a quelli di progetto, - fenomeni di fatica e corrosione. Va valutato parallelamente e non confuso con difetti saldature e rottura saldature. Nel caso di zone prossime agli apparecchi di appoggio può essere concomitante con difetti specifici degli apparecchi stessi.</p>

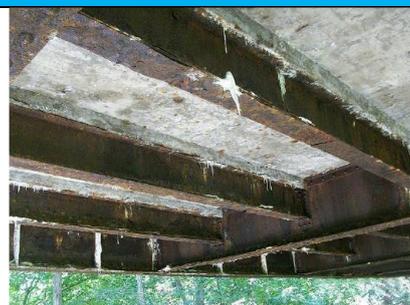
A.10_Corrosione

Descrizione: Gli acciai comuni reagiscono con l'ambiente formando una superficie contenente ossido di ferro. Questa superficie è estremamente porosa e consente al processo elettrochimico di ossidazione di evolversi, penetrando nell'acciaio e corrodendone la superficie, riducendo progressivamente la sezione fino alla perforazione del metallo stesso. I tipi di corrosione più pericolosi sono solitamente quelli localizzati, in quanto possono creare cricche, fori, fessurazioni.

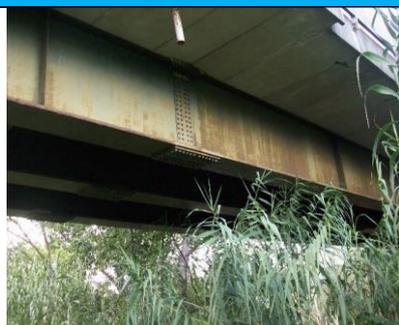
A.11_Ossidazione

Descrizione: È un fenomeno elettrochimico in cui il ferro (Fe) contenuto nell'acciaio reagisce con l'ossigeno dell'atmosfera formando sulla superficie ossidi più o meno aderenti. A seconda dello stadio di evoluzione del fenomeno, esso si presenta come:

- ossidazione superficiale omogenea;
- rigonfiamento della superficie esterna;
- corrosione puntiforme (vaiolatura).

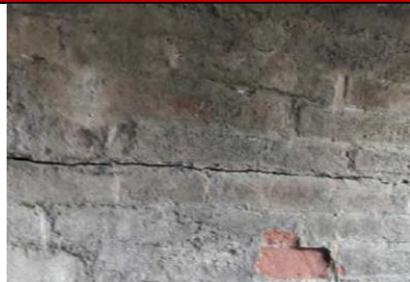
M.1_Fessure orizzontali

Descrizione: Questo tipo di difetto è riferito alle fessure con andamento prevalentemente orizzontale che possono manifestarsi sugli elementi verticali come spalle e pile e, nel caso dei ponti ad arco, su rin fianchi e timpani. Esse si sviluppano principalmente lungo i ricorsi di malta o, meno frequentemente, attraversano direttamente i mattoni o i blocchi di pietra.

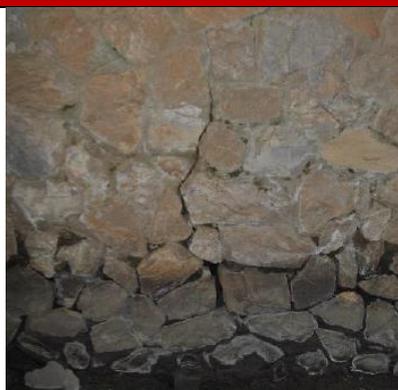
M.2_Fessure verticali

Descrizione: Ci si riferisce a fessure ad andamento prevalentemente verticale su pile, spalle e timpani. Esse possono seguire un andamento a zig zag lungo i giunti di malta delle murature a blocchi, oppure avere un andamento continuo, tagliando i blocchi stessi, siano essi in pietra o in laterizio. A volte possono presentarsi come un insieme di piccole fessure ravvicinate in questo caso deve esserne analizzata nel dettaglio la geometria.

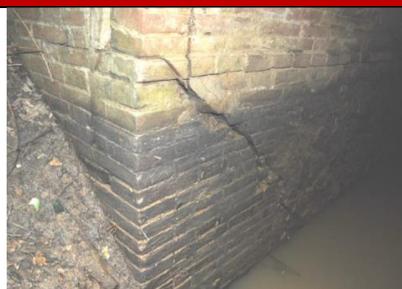
M.3_Fessure diagonali

Descrizione: Si tratta di fessure ad andamento inclinato rispetto alla verticale, che possono svilupparsi seguendo a zig zag i giunti di malta orizzontali e verticali per i ponti in muratura di mattoni o a conci di pietra squadrata, o attraversando in modo continuo gli elementi in pietra/laterizio. A volte possono presentarsi come un insieme di piccole fessure ravvicinate in questo caso deve esserne analizzata nel dettaglio la geometria per capire se siano state originate da un moto di traslazione o un moto di rotazione tra blocchi rigidi.

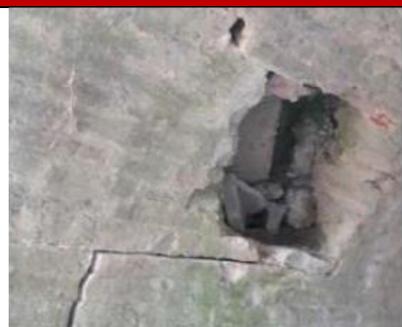
M.4_Porzioni di muratura mancanti

Descrizione: Il difetto si evidenzia per la mancanza o la rottura di mattoni o blocchi in pietra appartenenti agli elementi strutturali del manufatto.

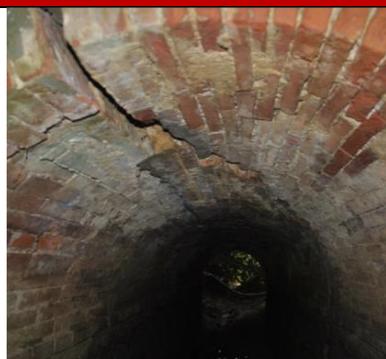
M.5_Fessure trasversali

Descrizione: Si tratta di fessure ad andamento inclinato rispetto alla verticale, che possono svilupparsi seguendo a zig zag i giunti di malta orizzontali e verticali per i ponti in muratura di mattoni o a conci di pietra squadrata, o attraversando in modo continuo gli elementi in pietra/laterizio. A volte possono presentarsi come un insieme di piccole fessure ravvicinate in questo caso deve esserne analizzata nel dettaglio la geometria per capire se siano state originate da un moto di traslazione o un moto di rotazione tra blocchi rigidi.

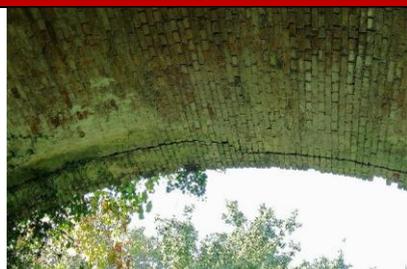
M.6_Fessure longitudinali

Descrizione: Questo tipo di difetto è riferito a fessure ad andamento circonferenziale che si presentano all'intradosso dell'arco, che quindi seguono l'andamento longitudinale dell'asse stradale. Le fessure possono interessare sia i giunti di malta sia gli elementi lapidei o di laterizio, che costituiscono la tessitura muraria.

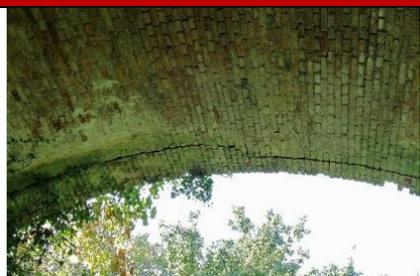
M.7_Distacco del timpano

Descrizione: Per timpano si intende la parte verticale ai lati della struttura sovrastante l'elemento strutturale portante dell'arco, che racchiude il materiale di riempimento. Quest'ultimo, a volte, offre un notevole contributo alla capacità portante del ponte. Il difetto si riferisce al distacco di tale elemento dall'arco sottostante.

Procedure e strumenti: la valutazione del difetto può avvenire tramite controllo visivo. L'intensità del difetto può essere misurata con fessurimetro.

Gravità del difetto (G)	3	Cause e fenomeni di degrado correlati: Il distacco del timpano può essere provocato da; -movimenti differenziali delle fondazioni -effetti di sovraccarichi non previsti -spinta del materiale di riempimento sul timpano -presenza di vegetazione con radici spingenti -infiltrazioni di acqua con conseguenti cicli di gelo/disgelo Il fenomeno è esaltato dalla mancanza di un efficace collegamento tra l'arco e il timpano. La presenza di lesioni facilita le infiltrazioni dell'acqua e degli agenti aggressivi attraverso il materiale, per cui potrebbe favorire la presenza di macchie di umidità e/o dilavamento della muratura. Il difetto non deve essere confuso con altri tipi di stati fessurativi, quali fessure orizzontali verticali diagonali, trasversali o longitudinali essendo riferito ad una localizzazione ben precisa, in corrispondenza della superficie di contatto tra timpano e arco.

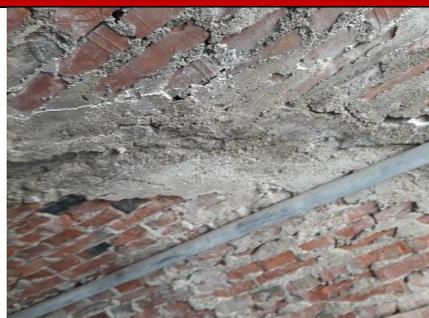
M.8 Riprese successive deteriorate

Descrizione: Il difetto si presenta nelle zone in cui sono stati eseguiti interventi per nascondere fenomeni di degrado e lesioni senza tuttavia eliminarne le cause scatenanti, per cui con il passare del tempo il difetto si ripresenta con le stesse caratteristiche.

Procedure e strumenti: a seconda del tipo di degrado che si presenta può essere necessaria una diversa strumentazione. Tuttavia per il semplice ammaloramento ofessurazione è sufficiente il metro. Fotografare in presenza del difetto.

Gravità del difetto (G)	1	Cause e fenomeni di degrado correlati: Questo tipo di difetto è dovuto a: - interventi di riparazione errata o sommaria - ripristino che ha operato solo sugli effetti ma non sulle cause. A questo tipo di difetto sono correlati i fenomeni di degrado propri del difetto originale non correttamente ripristinato.
Valore dell'Intensità del difetto (K2) Valutazione del difetto fino a un massimo tollerabile	K2 = 1	Sempre 1
Valore dell'estensione del difetto (K1) Estensione del degrado	K1 = 1	Sempre 1

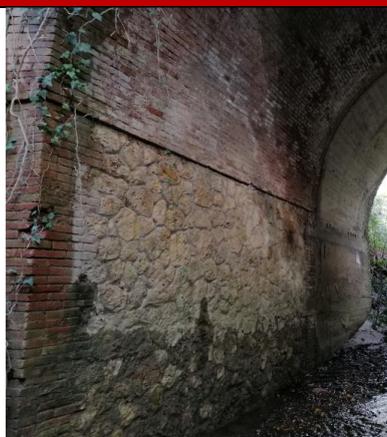
M.9_Macchie di umidità/risalita

Descrizione: Il difetto si presenta con macchie di colore pressoché uniforme ma in generale più scure rispetto alla muratura circostante integra Tali macchie hanno forma molto variabile, che può dipendere sia dall'origine dell'umidità che le genera sia dal tipo di tessuto murario Per esempio, sulle murature miste generalmente si presentano in modo disomogeneo a seconda dei vari materiali con cui esse sono realizzate (laterizio, ecc).

Procedure e strumenti: attraverso il controllo visivo dell'intera superficie valutare le porzioni di superficie interessate dalla presenza d'acqua.

Gravità del difetto (G)	1	Cause e fenomeni di degrado correlati: La formazione delle macchie di umidità nel tessuto murario è principalmente dovuta a: -risalita capillare di umidità dal suolo (macchie di risalita) In questo caso esse sono localizzate nella parte bassa della muratura; -penetrazione di acqua meteorica, dovuta a sistemi di convogliamento delle acque assenti, inadeguati o danneggiati (macchie di umidità). Il progredire di tale fenomeno di degrado, soprattutto dovuto al mal funzionamento dei sistemi di convogliamento delle acque, potrebbe comportare l'innescarsi di fenomeni di dilavamento della muratura.
Valore dell'Intensità del difetto (K2) Valutazione del difetto fino a un massimo tollerabile	K2 = 1	Sempre 1
Valore dell'estensione del difetto (K1) Estensione del degrado	K1 = 0,2	Appena presente
	K1 = 0,5	~50% lunghezza
	K1 = 1	~tutta la lunghezza

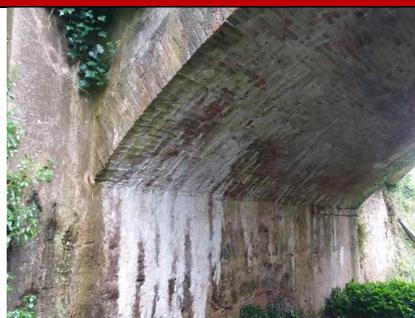
M.10_Dilavamento

Descrizione: Il dilavamento della muratura si manifesta con macchie di colore più scuro rispetto alla parte integra, generalmente alternate ad altre di colore biancastro, dovute all'accumulo di depositi di calcare, il cui andamento ricalca il percorso dell'acqua sulla superficie. Esse possono trovarsi localizzate in punti specifici delle superfici murarie o manifestarsi su una superficie più ampia, sotto forma di striature disomogenee o stalattiti calcaree.

Procedure e strumenti: la valutazione del difetto può essere effettuata attraverso l'ispezione visiva. In caso di presenza del difetto eseguire foto. L'estensione del difetto può essere misurata con il metro.

Gravità del difetto (G)	2	Cause e fenomeni di degrado correlati: Il dilavamento è provocato dagli effetti delle acque meteoriche, nel caso in cui esse non siano adeguatamente allontanate dalle superfici murarie. Pertanto, l'origine del fenomeno è da ricercare nella mancanza/inadeguatezza/danneggiamento dei sistemi di convogliamento o di altri elementi da cui può avvenire infiltrazione di acqua, quali scossaline o giunti. I fenomeni di dilavamento e di ammaloramento della muratura sono la naturale evoluzione delle macchie di umidità. Il loro progredire può portare ad una riduzione della sezione resistente pericolosa se si sviluppa su elementi strutturali primari.
Valore dell'Intensità del difetto (K2) Valutazione del difetto fino a un massimo tollerabile	K2= 1	Sempre 1
Valore dell'estensione del difetto (K1) Estensione del degrado	K1 = 0,2	Appena presente
	K1= 0,5	~50% lunghezza
	K1= 1	~tutta la lunghezza

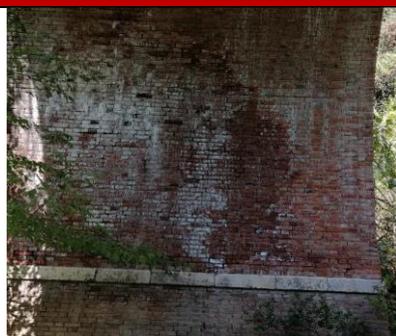
M.11_Macchie di colore scuro

Descrizione: Il difetto è un'alterazione dello strato superficiale del materiale lapideo che spesso si presenta di colore diverso crosta nera e con durezza e fragilità maggiore rispetto allo strato sottostante o al materiale non ammalorato. Lo strato superficiale ammalorato tende a staccarsi spontaneamente dal materiale sottostante. Spesso si forma in zone riparate dalla pioggia e dal vento.

Procedure e strumenti: la valutazione del difetto può essere effettuata attraverso l'ispezione visiva. In caso dipresenza del difetto eseguire foto. L'estensione del difetto può essere misurata con il metro.

Gravità del difetto (G)	1	Cause e fenomeni di degrado correlati: Il dilavamento è provocato dagli effetti delle acque meteoriche, nel caso in cui esse non siano adeguatamente allontanate dalle superfici murarie. Pertanto, l'origine del fenomeno è da ricercare nella mancanza/inadeguatezza/danneggiamento dei sistemi di convogliamento o di altri elementi da cui può avvenire infiltrazione di acqua, quali scossaline o giunti. I fenomeni di dilavamento e di ammaloramento della muratura sono la naturale evoluzione delle macchie di umidità Il loro progredire può portare ad una riduzione della sezione resistente pericolosa se si sviluppa su elementi strutturali primari.
Valore dell'Intensità del difetto (K2) Valutazione del difetto fino a un massimo tollerabile	K2 = 1	Sempre 1
Valore dell'estensione del difetto (K1) Estensione del degrado	K1 = 0,2	Appena presente
	K1 = 0,5	~50% lunghezza
	K1 = 1	~tutta la lunghezza

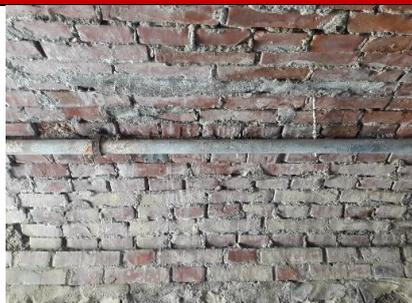
M.12_Efflorescenze

Descrizione: Il difetto è un'alterazione dello strato superficiale del materiale lapideo che spesso si presenta di colore diverso crosta nera e con durezza e fragilità maggiore rispetto allo strato sottostante o al materiale non ammalorato. Lo strato superficiale ammalorato tende a staccarsi spontaneamente dal materiale sottostante. Spesso si forma in zone riparate dalla pioggia e dal vento.

Procedure e strumenti: attraverso il controllo visivo dell'intera superficie, valutare le porzioni di superficie interessate dal degrado.

Gravità del difetto (G)	1	Cause e fenomeni di degrado correlati: Il difetto è dovuto alla formazione di una patina biancastra e cristallina sulla superficie della struttura che può presentarsi in forma pulverulenta o filamentosa. Quando si tratta di efflorescenze di tipo salino, la cristallizzazione avviene all'interno del materiale provocando il distacco delle parti più superficiali in tal caso si parla di cripto efflorescenza o sub efflorescenza. A questo fenomeno si associa una lenta ma progressiva riduzione della sezione resistente che favorisce un'ulteriore infiltrazione di umidità all'interno della muratura. Non deve essere confuso con le macchie di umidità/risalita.
Valore dell'Intensità del difetto (K2) Valutazione del difetto fino a un massimo tollerabile	K2 = 1	Sempre 1
Valore dell'estensione del difetto (K1) Estensione del degrado	K1 = 0,2	Appena presente
	K1 = 0,5	~50% lunghezza
	K1 = 1	~tutta la lunghezza

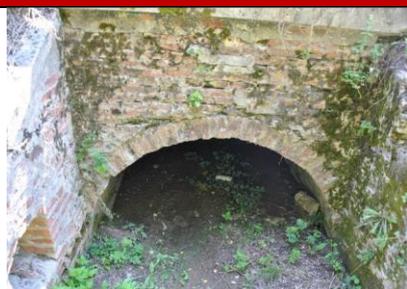
M.13_Patina biologica

Descrizione: La patina biologica è costituita da microrganismi a cui possono aderire polvere, terriccio, ecc i quali formano uno strato sottile, morbido ed omogeneo, aderente alla superficie, di colore variabile, ma per lo più verde. Rientra in questo tipo di difetto anche la presenza di vegetazione invasiva. La vegetazione invasiva se particolarmente rigogliosa provoca la disgregazione della malta e la conseguente riduzione dell'ammorsamento tra i blocchi o le pietre (effetto leva delle radici).

Procedure e strumenti: attraverso il controllo visivo dell'intera superficie, valutare le porzioni di superficie interessate dal degrado.

Gravità del difetto (G)	1	Cause e fenomeni di degrado correlati: La formazione della patina biologica è dovuta a: - presenza di umidità o acqua sulla muratura - presenza di suolo che contiene humus. Il difetto può portare alla formazione di macchie di umidità/risalita. La presenza di vegetazione con radici spingenti spesso provoca il distacco di porzioni di materiale o la formazione di fessure di vario tipo.
Valore dell'Intensità del difetto (K2) Valutazione del difetto fino a un massimo tollerabile	K2= 1	Sempre 1
Valore dell'estensione del difetto (K1) Estensione del degrado	K1 = 0,2	Appena presente
	K1= 0,5	~50% lunghezza
	K1= 1	~tutta la lunghezza

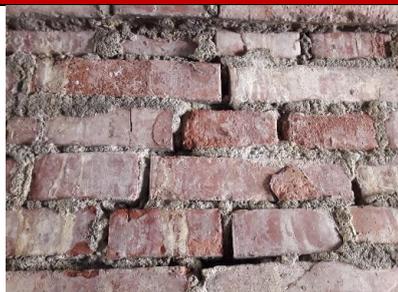
M.14_Polverizzazione

Descrizione: La polverizzazione si manifesta con la caduta spontanea del materiale, costituente i giunti di malta o gli elementi lapidei, in forma di polvere o granuli.

Procedure e strumenti: attraverso il controllo visivo si possono individuare le giunzioni parzialmente o completamente prive di malta. Particolare attenzione deve essere riposta sulle giunzioni in cui sono presenti piante, perché potrebbero essere indice di una perdita di materiale nel giunto. Nel caso di presenza del difetto è necessario eseguire delle fotografie per la rilevazione dello stesso.

Gravità del difetto (G)	3	Cause e fenomeni di degrado correlati: La polverizzazione è dovuta alla reazione chimica tra i gas presenti in atmosfera, l'acqua e i componenti delle malte che comporta la formazione di sali debolmente solubili, i quali vanno ad aggredire il reticolo cristallino delle malte/elementi lapidei causandone la rottura e quindi la polverizzazione. Questo fenomeno avanza rapidamente e può portare al difetto di porzione di muratura mancante e quindi ad una riduzione della sezione resistente pericolosa se si sviluppa su elementi strutturali primari.
Valore dell'Intensità del difetto (K2) Valutazione del difetto fino a un massimo tollerabile	K2 = 0,2	profondità < 1 cm
	K2 = 0,5	profondità < 5 cm
	K2 = 1	profondità > 5 cm
Valore dell'estensione del difetto (K1) Estensione del degrado	K1 = 0,2	Appena presente
	K1 = 0,5	~50% lunghezza
	K1 = 1	~tutta la lunghezza

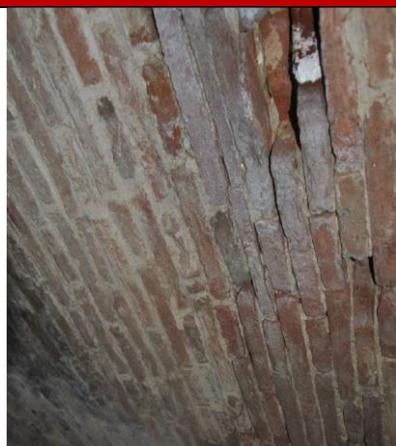
M.15_Esfoliazione

Descrizione: Il difetto si manifesta con il distacco di uno o più strati superficiali approssimativamente paralleli fra loro (sfoglie). Tali parti distaccate assumono spesso forme specifiche in funzione delle caratteristiche strutturali e di tessitura. Le sfoglie sono usualmente di spessore che varia tra qualche millimetro e qualche centimetro.

Procedure e strumenti: il controllo visivo è sufficiente a individuare la presenza del difetto nella muratura. L'operatore deve, infatti, visionare tutte le superfici della muratura e segnalare qual è la profondità raggiunta dal degrado. Il difetto è anche riconoscibile dalla differente colorazione che hanno la superficie intatta e quella degradata. Nel caso di presenza del difetto è necessario eseguire delle fotografie per la rilevazione dello stesso.

Gravità del difetto (G)	1	Cause e fenomeni di degrado correlati: L'esfoliazione del materiale è dovuta a: - fenomeni di umidità ascendente, formazione di ghiaccio negli strati più superficiali - perdite localizzate degli impianti di smaltimento e/o di convogliamento delle acque - consistente presenza di formazione saline e efflorescenze - dilatazioni differenziali tra materiali di supporto e finitura. A questo fenomeno si associa una lenta ma progressiva riduzione della sezione resistente oltre a favorire un'ulteriore infiltrazione di umidità all'interno della muratura.
Valore dell'Intensità del difetto (K2) Valutazione del difetto fino a un massimo tollerabile	K2 = 1	Sempre 1
Valore dell'estensione del difetto (K1) Estensione del degrado	K1 = 0,2	Appena presente
	K1 = 0,5	~50% lunghezza
	K1 = 1	~tutta la lunghezza

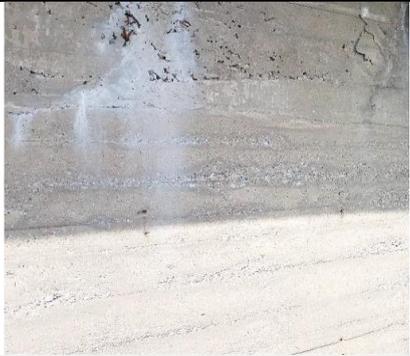
CA.1_MACCHIE DI UMIDITA' PASSIVA

<p>Descrizione: Il difetto si presenta con aree di colorazione diversa dal materiale integro. In particolare, si tratta di tracce di calcio rilasciate sulla superficie dall'umidità penetrata attraverso il calcestruzzo. Si parla di macchie di umidità passiva qualora il fenomeno si intende estinto e del quale restano macchie di colore biancastro.</p>	
<p>Procedure e strumenti: in presenza di macchie d'umidità o in presenza d'acqua in corrispondenza di giunti è necessario verificare lo stato degli apparecchi d'appoggio. Quindi il fine dell'ispezione è di controllare il livello di degrado degli apparecchi d'appoggio causato dalla presenza dell'acqua.</p>		
<p>Gravità del difetto (G)</p>	<p>1</p>	<p>Cause e fenomeni di degrado correlati: La penetrazione di umidità e di acqua meteorica attraverso il materiale è favorita in presenza di: - materiali caratterizzati da elevata porosità - mancanza o carenze nel sistema di impermeabilizzazione - sistemi di convogliamento delle acque assenti, inadeguati o danneggiati - Imperfetta tenuta dei giunti - Scossaline assenti o deteriorate. Il progredire di tale fenomeno di degrado potrebbe comportare l'innescarsi di fenomeni di dilavamento e di ammaloramento del calcestruzzo. Tale difetto è diverso da altri fenomeni, quali le tracce di scolo, dovuti a scorrimenti superficiali di acqua.</p>

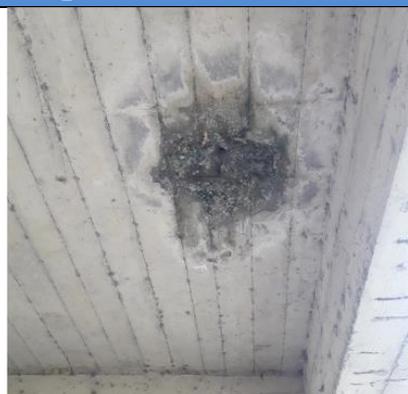
CA.2_MACCHIE DI UMIDITA' ATTIVA

Descrizione: Il difetto si presenta con aree di colorazione diversa dal materiale integro. In particolare, si tratta di tracce di calcio rilasciate sulla superficie dall'umidità penetrata attraverso il calcestruzzo. Si parla di macchie di umidità passiva qualora il fenomeno si intende estinto e del quale restano macchie di colore biancastro.

Procedure e strumenti: in presenza di macchie d'umidità o in presenza d'acqua in corrispondenza di giunti è necessario verificare lo stato degli apparecchi d'appoggio. Quindi il fine dell'ispezione è di controllare il livello di degrado degli apparecchi d'appoggio causato dalla presenza dell'acqua.

Gravità del difetto (G)	3	<p>Cause e fenomeni di degrado correlati:</p> <p>La penetrazione di umidità e di acqua meteorica attraverso il materiale è favorita in presenza di:</p> <ul style="list-style-type: none"> - materiali caratterizzati da elevata porosità - mancanza o carenze nel sistema di impermeabilizzazione - sistemi di convogliamento delle acque assenti, inadeguati o danneggiati - Imperfetta tenuta dei giunti - Scossaline assenti o deteriorate. <p>Il progredire di tale fenomeno di degrado potrebbe comportare l'innescarsi di fenomeni di dilavamento e di ammaloramento del calcestruzzo. Tale difetto è diverso da altri fenomeni, quali le tracce di scolo, dovuti a scorrimenti superficiali di acqua.</p>
Valore dell'Intensità del difetto K2 Valutazione del difetto fino a un massimo tollerabile	K2= 1	Sempre 1
Valore dell'estensione del difetto K1 Estensione del degrado	K1 = 0,2	Appena presente

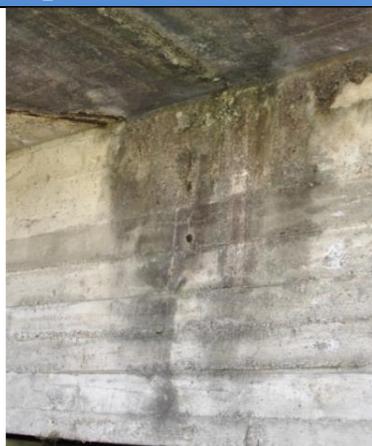
CA.3_CALCESTRUZZO DILAVATO/AMMALORATO

Descrizione: Il dilavamento e/o l'ammaloramento del calcestruzzo sono dovuti alla percolazione di acque superficiali e si manifesta prevalentemente sulle superfici verticali o inclinate degli elementi. Per dilavamento si intende l'erosione dello strato superficiale di materiale dovuto al passaggio frequente di acqua, mentre con il termine ammaloramento ci si riferisce ai fenomeni di rigonfiamento superficiale del calcestruzzo, scagliamento, perdita di coesione, ecc.

Procedure e strumenti: ispezione visiva. Ricerca di zone interessate da deterioramento superficiale, fessure, distacchi di materiale, disintegrazione. Fotografare.

Gravità del difetto (G)	3	Cause e fenomeni di degrado correlati: Tali fenomeni sono generati o esaltati dalla presenza di ambiente umido e calcestruzzi particolarmente porosi. Generalmente il difetto è conseguente a mancanze o carenze nel sistema di convogliamento delle acque meteoriche molto frequentemente, infatti, si rileva in corrispondenza di scarichi corti o danneggiati, che indirizzano l'acqua direttamente sulle superfici degli elementi. Il degrado per ammaloramento è inoltre dovuto a fenomeni di carattere chimico sulle armature (carbonatazione del copriferro o attacco di cloruri) o fisici (cicli di gelo e disgelo), legati alle caratteristiche ambientali del sito. I fenomeni di dilavamento e di ammaloramento del calcestruzzo rappresentano l'evoluzione delle macchie di umidità e delle tracce di scolo. Il loro progredire può portare ad una riduzione della sezione resistente del calcestruzzo, pericolosa se si sviluppa su elementi strutturali primari.

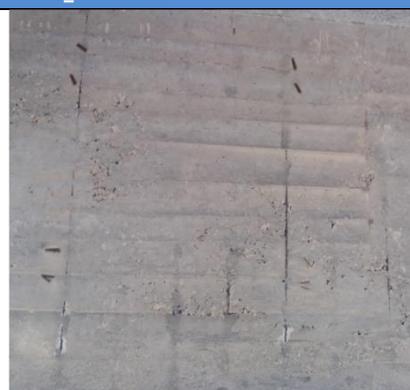
CA.4_VESPAI

Descrizione: I vespai o nidi di ghiaia sono difetti molto evidenti che compromettono la continuità superficiale del calcestruzzo. Possono interessare zone estese o essere localizzati in zone limitate della superficie degli elementi strutturali. Essi comportano la presenza di zone non omogenee sulle superfici degli elementi a causa dell'esposizione degli inerti più grossi di calcestruzzo, che, nei casi più gravi, sono asportabili manualmente.

Procedure e strumenti: ispezione visiva. Ricerca di zone interessate da deterioramento superficiale, fessure, distacchi di materiale, disintegrazione. Fotografare.

Generalmente le cause di tale fenomeno risalgono a problemi in fase di esecuzione: sono infatti frequenti nel caso di calcestruzzi mal confezionati, con granulometria e/o mix design inadeguati, nel caso di getti male eseguiti, con insufficiente vibratura, o a causa della segregazione degli inerti dovuta ad insufficiente altezza di getto o per casseri mal sigillati. In corrispondenza dei vespai c'è un notevole aumento di permeabilità del calcestruzzo dovuto alla presenza di vuoti tra gli inerti, che facilita la penetrazione di agenti aggressivi. Essi pertanto sono spesso associati ad altri fenomeni di degrado, quali ossidazione e/o corrosione delle armature e delle staffe. I vespai non devono essere confusi con i vuoti che spesso si trovano al di sotto delle barre di armature a causa di interferenze troppo esigue che non permettono il passaggio degli inerti e quindi il completo ricoprimento delle barre con il calcestruzzo.

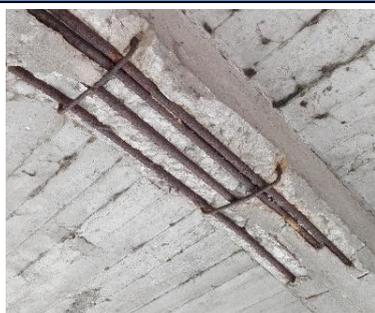
CA.5_DISTACCO DEL COPRIFERRO

Descrizione: Il difetto si riferisce alla mancanza di porzioni di strato di ricoprimento in calcestruzzo delle armature longitudinali e trasversali degli elementi, con conseguente esposizione di queste ultime agli agenti ossidanti e corrosivi. Particolarmente soggette a distacchi di copriferro sono le travi più esterne dei ponti a travata, maggiormente esposte agli effetti degli agenti esterni. Tale fenomeno si concentra spesso in corrispondenza delle zone degli spigoli degli elementi, caratterizzate da un elevato rapporto superficie/volume esposto e quindi più soggette a distacchi.

Procedure e strumenti: misura diretta del copriferro in caso di sua espulsione o in seguito a spicconatura. Eventuale misura strumentale con pacometro. Fotografare

Gravità del difetto (G)	2	Cause e fenomeni di degrado correlati: Il distacco di copriferro è dovuto a fenomeni chimici e fisici, quali il deterioramento del calcestruzzo causato dall'azione dell'acqua e dell'umidità e la carbonatazione, favorita dalla presenza di calcestruzzi porosi in ambienti aggressivi, ma anche ad errori in fase di esecuzione, quali spessori di copriferro molto esigui o scarso interferro, o a cause accidentali, quali l'urto di automezzi. Generalmente il fenomeno si riscontra in corrispondenza di zone in cui il calcestruzzo appare dilavato o ammalorato o in corrispondenza di vespai dove la non corretta modalità di getto facilita la disgregazione del materiale. Conseguenti ai distacchi di copriferro, sono i fenomeni di ossidazione e/o corrosione delle armature esposte.
Valore dell'Intensità del difetto K2 Valutazione del difetto fino a un massimo tollerabile	K2 = 1	Sempre 1

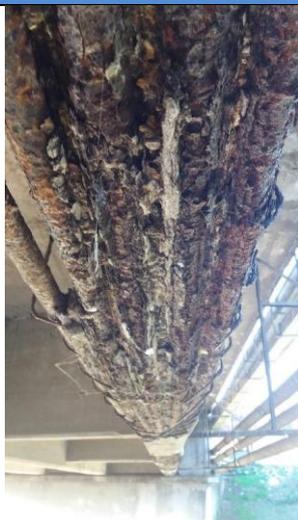
CA.6_ARMATURA OSSIDATA E/ O CORROSA

Descrizione: A causa della mancanza o della carenza di uno strato di ricoprimento in calcestruzzo adeguato, le armature in acciaio, a contatto con agenti aggressivi esterni, appaiono ossidate o corrose. Nei casi più gravi l'evoluzione del fenomeno può provocare la riduzione della sezione resistente. Qualora il calcestruzzo sia carbonatato e il copriferro intatto, tale fenomeno non è visibile ma si sviluppa al di sotto dello strato di ricoprimento in calcestruzzo. Per carbonatazione si intende la formazione di carbonato di calcio con la conseguente riduzione del PH del calcestruzzo e la depassivazione delle armature metalliche, che ne favorisce l'ossidazione. Quest'ultima provoca l'aumento di volume dell'armatura e la conseguente fessurazione, prima, ed espulsione poi, del copriferro.

Procedure e strumenti: presenza di macchie di ruggine localizzate in corrispondenza delle armature. Il difetto è imputabile all'insufficienza del calcestruzzo di ricopertura. In caso di difetto misurare con metro e fare fotografie.

Oltre che per il fenomeno di carbonatazione, l'ossidazione e/o la corrosione delle armature esposte sono causate dal contatto con l'aria e facilitate dalla presenza di acqua. Il fenomeno è visibile laddove sono presenti distacchi di copriferro ed è maggiormente evidente in corrispondenza di vespai. Fasi anteriori del degrado sono eventuali lesioni in corrispondenza delle barre di armatura, la cui evoluzione potrebbe provocare il completo distacco di copriferro e la conseguente esposizione delle barre stesse. L'armatura ossidata e/o corrosa non si deve confondere con le staffe scoperte e/o ossidate, fenomeno che si riferisce specificatamente alle armature trasversali degli elementi, laddove esse siano presenti e ben distinguibili da quelle longitudinali.

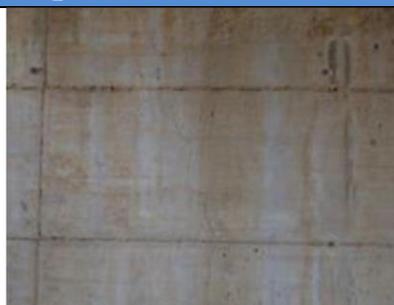
CA.7_LESIONI A RAGNATELA

Descrizione: Il fenomeno si riferisce alla presenza di fessure di modesta entità diffuse in maniera irregolare sulla superficie degli elementi e ben visibili nelle zone particolarmente soggette agli effetti dell'umidità.

Procedure e strumenti: ispezione visiva. Ricerca di zone interessate da deterioramento superficiale, fessure, distacchi di materiale, disintegrazione. Fotografare.

In genere, le cause di tale fenomeno sono riconducibili agli effetti del ritiro nel caso di calcestruzzo con miscela inadeguata e, in particolare, con un eccessivo quantitativo di acqua di impasto. Lesioni di questo tipo possono presentarsi anche nel caso di getti non stagionati adeguatamente o di carenze di armatura superficiale. Il fenomeno non si deve confondere con le lesioni che appaiono in corrispondenza delle armature, quali le lesioni in corrispondenza delle staffe, essendo queste generate dalla presenza dell'armatura stessa e aventi andamento molto più regolare.

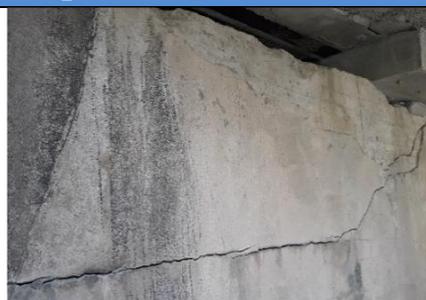
CA.8_FESSURE ORIZZONTALI

Descrizione: Si tratta di stati fessurativi con andamento prevalentemente orizzontale che compaiono sulle superfici verticali di elementi strutturali quali spalle, pile, pulvini, baggioli e fondazioni. Spesso si trovano in corrispondenza di riprese di getto e negli elementi costruiti per conci.

Procedure e strumenti: il controllo visivo della superficie è sufficiente per la valutazione delle fessure. In presenza del difetto si può ricorrere alla misurazione della zona interessata con il metro. Riportare foto in presenza del difetto.

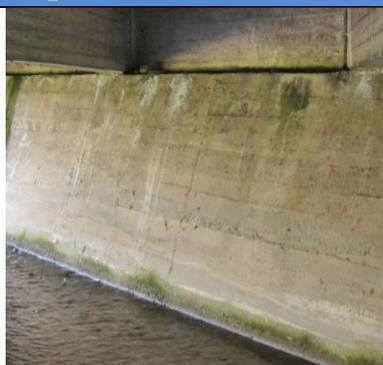
CA.9_FESSURE VERTICALI

Descrizione: Si tratta di stati fessurativi con andamento prevalentemente verticale che compaiono sulle superfici verticali di elementi strutturali quali spalle, pile, pulvini, baggioli e fondazioni. Spesso si trovano in corrispondenza di riprese di getto o negli elementi costruiti per conci.

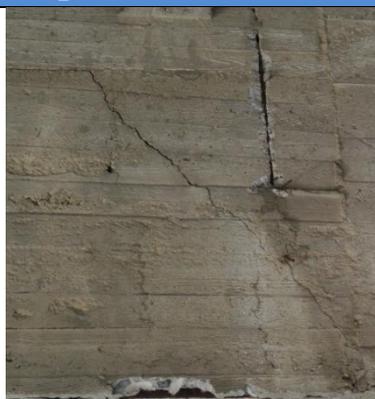
CA.10_FESSURE DIAGONALI

Descrizione: Si tratta di stati fessurativi con andamento prevalentemente diagonale situati su pareti verticali di fondazioni, pile, pulvini, spalle e travi e su superfici orizzontali di solette e controsolette.

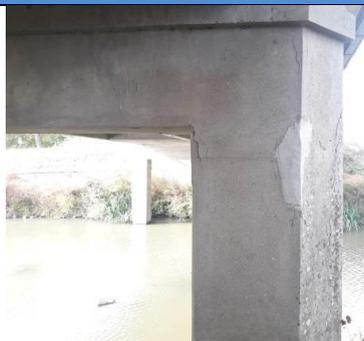
CA.11_LESIONI ATTACCO PILASTRI

Descrizione: Il difetto si riferisce alla presenza di fessure in corrispondenza della sezione di incastro dei pilastri o piedritti ad altri elementi. Le fessure possono essere capillari o presentarsi con ampiezze significative, tali da provocare un vero e proprio distacco degli elementi.

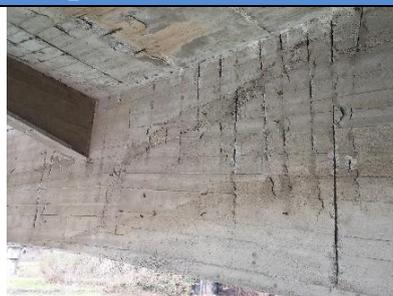
CA.12_RIPRESE SUCCESSIVE DETERIORATE

Descrizione: Per riprese successive si intendono le riparazioni localizzate effettuate sul calcestruzzo, quali riempimenti di vuoti, intasamento di vespai e ricostruzioni di copriferro, oltre che i rivestimenti di intonaco che spesso ricoprono le superfici degli elementi. Il deterioramento delle riprese successive include vari tipi di degrado, quali le lesioni, fenomeni legati all'umidità e il distacco degli elementi nuovi dal materiale base.

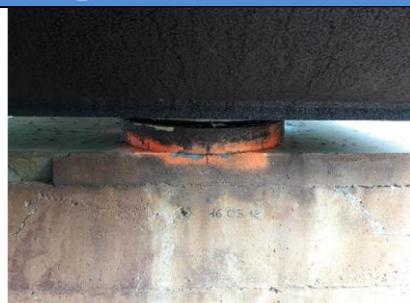
CA.13_LESIONI DA SCHIACCIAMENTO

Descrizione: Con lesioni da schiacciamento si intendono le fessure che si manifestano in genere in corrispondenza delle sedi di appoggio degli impalcati, quali i baggioli, e degli apparecchi di appoggio, per eccesso di compressione. Esse si presentano con un'inclinazione di circa 45° e generalmente sono accoppiate, tanto da generare il distacco di cunei di materiale.

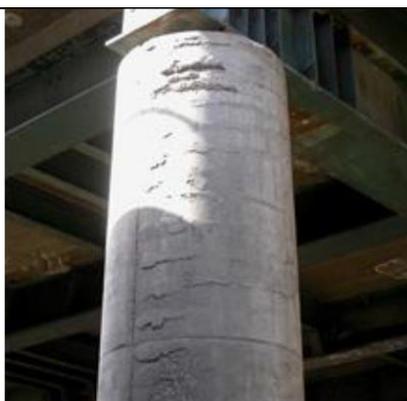
CA.15_LESIONI IN CORRISPONDENZA DELLE STAFFE

Descrizione: Il fenomeno si riferisce all'apertura di fessure in corrispondenza delle armature trasversali. Le lesioni si presentano distribuite in modo regolare, riproducendo la disposizione delle staffe degli elementi strutturali.

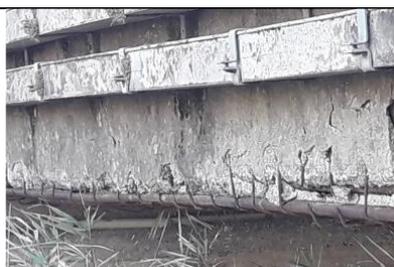
Descrizione: Il difetto si riferisce all'esposizione delle armature trasversali e la conseguente ossidazione dell'acciaio a contatto con l'aria e l'acqua presente nell'ambiente esterno. La presenza di staffe scoperte si associa a distacchi o carenze di copriferro.

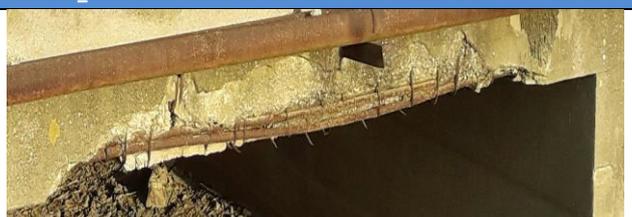
CA.17_ARMATURA LONGITUDINALE DEFORMATA

Descrizione: Il difetto si individua laddove le barre longitudinali degli elementi strutturali risultano visibilmente deformate. Ovviamente tale difetto è rilevabile solo in corrispondenza di distacchi di copriferro che permettono la vista delle armature.

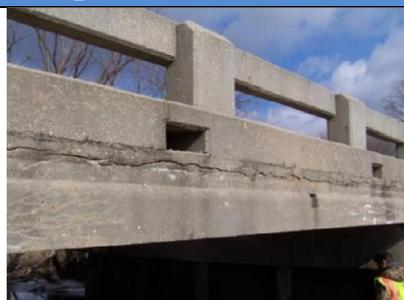
CA.18_FESSURE LONGITUDINALI

Descrizione: Si tratta di lesioni che si sviluppano lungo gli assi longitudinali di elementi quali solette, archi e travi, i quali coincidono con l'asse longitudinale del ponte.

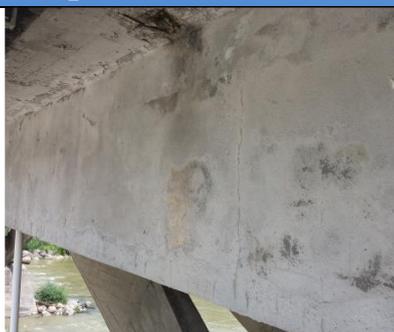
CA.19_FESSURE TRASVERSALI

Descrizione: Si tratta di lesioni che si sviluppano lungo gli assi trasversali di elementi quali travi, traversi, solette e archi. Nel caso di solette e archi, il loro asse trasversale coincide con l'asse trasversale del ponte.

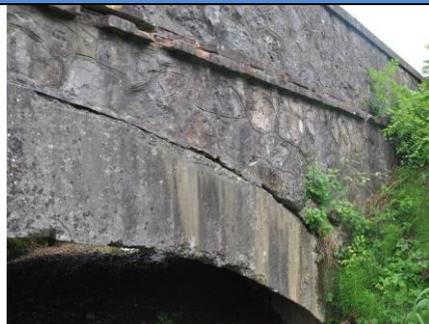
CA.20_DISTACCO DEL TIMPANO

Descrizione: Il difetto interessa le strutture ad arco. Esso si riferisce alla presenza di lesioni tra il timpano e la struttura portante dell'arco. Per timpano si intende la parte ai lati del ponte sovrastante l'elemento strutturale portante dell'arco.

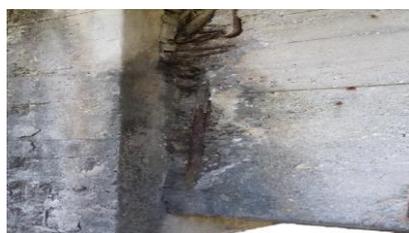
CA.21_ CALCESTRUZZO DILAVATO/AMMALORATO TESTATE

Descrizione: Si tratta di un fenomeno di degrado che interessa il calcestruzzo in corrispondenza delle zone di estremità di travi, solette, cassoni. In particolare, si fa riferimento al dilavamento quando ci si riferisce al distacco dello strato più superficiale di calcestruzzo a causa del continuo passaggio di acqua, mentre si parla di ammaloramento quando ci si riferisce a scagliamento, porosità, perdita di coesione e rigonfiamento, sempre degli strati più esterni del calcestruzzo.

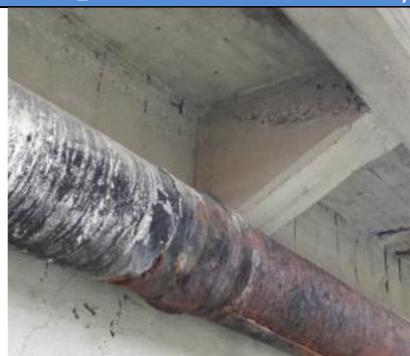
CA.22_LESIONI A TTACCO TRAVI/TRAVERSI

Descrizione: Si tratta di lesioni che si rilevano in corrispondenza delle sezioni di incastro tra travi principali e traversi. Esse si sviluppano, generalmente, lungo tutta l'altezza del traverso e possono essere di modesta entità o raggiungere ampiezze considerevoli, fino a provocare un vero e proprio distacco del traverso

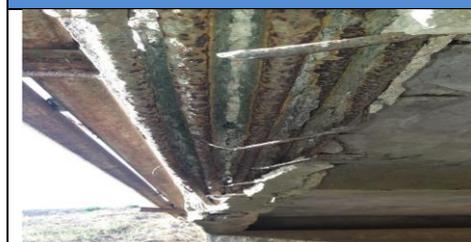
CA.23_ ROTTURA STAFFE

Descrizione: Si riferisce alla completa rottura delle armature trasversali degli elementi strutturali. Ciò spesso accade nelle travi di bordo dei ponti a travata, maggiormente esposte agli agenti esterni e quindi a fenomeni quali dilavamento e/o ammaloramento del calcestruzzo

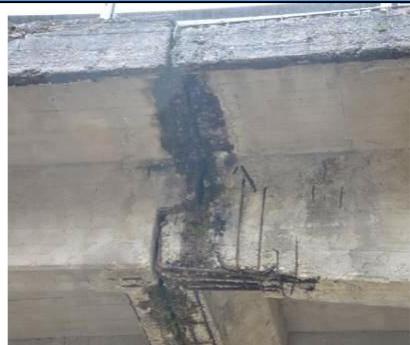
CA.24_DIFETTI SELLE GERBER

Descrizione: Il difetto si riferisce all'indebolimento della sella dovuto al deterioramento del calcestruzzo e dell'acciaio. I materiali possono essere soggetti a fenomeni di degrado tipici del calcestruzzo armato, quali vespai, perdita di copriferro, esposizione di armature, corrosione di armature, rottura di barre, ecc. La situazione può essere aggravata dal congestionamento delle armature e dalla miniaturizzazione delle sezioni che rendono difficile la realizzazione di getti a regola d'arte.

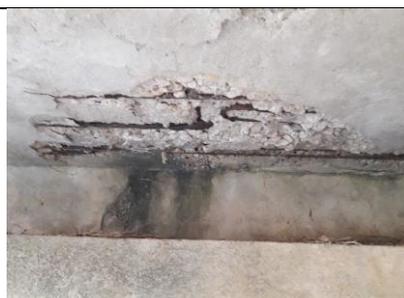
CA.25_LESIONI ATTACCO TRAVE SOLETTA

Descrizione: Il difetto si riscontra nei ponti a travata e si riferisce alla presenza di fessure in corrispondenza della sezione di incastro della soletta alle travi. Tali fessure hanno andamento longitudinale e, di solito, sono di modesta entità.

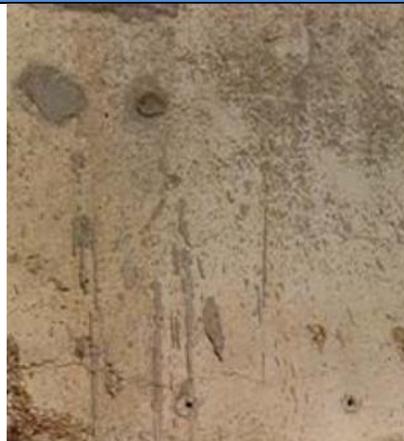
CAP.1_LESIONI CAPILLARI ANCORAGGI

Descrizione: Si tratta di lesioni corte e ravvicinate, che si presentano sulle superfici degli elementi precompressi in corrispondenza dell'ancoraggio dei cavi.

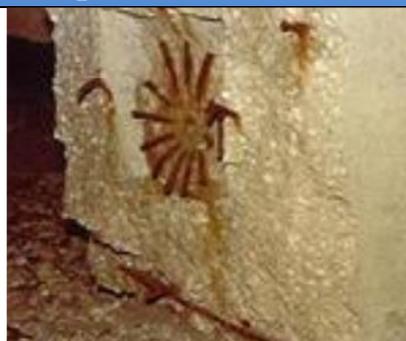
CAP.2_TESTATE ANCORAGGIO NON SIGILLATE

Descrizione: Il difetto è individuabile qualora siano chiaramente visibili gli ancoraggi dei cavi, perché non ricoperti da un getto protettivo in calcestruzzo o se tale getto protettivo sia ammalorato o deteriorato. Esso è specifico per gli elementi in c a p a cavi scorrevoli.

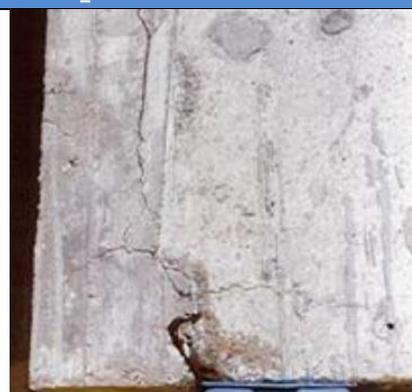
CAP.3_DISTACCO TAMPONI TESTATE

Descrizione: Il difetto si riferisce a lesioni o a veri e propri distacchi in corrispondenza del tampone in calcestruzzo, posto a protezione delle testate di ancoraggio dei cavi scorrevoli in una trave in c a p. Nel caso in cui si tratta di un distacco vero e proprio, saranno visibili gli ancoraggi dei cavi.

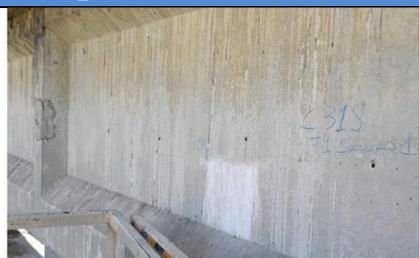
CAP.4_LESIONI SU ANIME LUNGO I CAVI

Descrizione: Il difetto si riferisce alla presenza di fessure, generalmente ad andamento obliquo, che riproducono la posizione dei cavi da precompressione. È specifico per gli elementi in c a p a cavi scorrevoli ed è maggiormente evidente se la superficie è interessata da macchie di umidità.

Gravità del difetto (G)	2	Cause e fenomeni di degrado correlati: Le lesioni possono aver origine da un'elevata concentrazione di sforzi conseguenti ad errori progettuali o esecutivi, quali guaine troppo numerose e ravvicinate, tesatura eccessiva o precoce, armatura trasversale insufficiente, oppure potrebbero esser conseguenza del deterioramento del calcestruzzo dovuto all'ossidazione delle guaine in presenza di acqua all'interno di esse. Tali tipologie di lesioni non devono essere confuse con gli altri stati fessurativi, che non dipendono dalla presenza dei cavi. Se si suppone che le lesioni siano state generate conseguentemente alla corrosione dei cavi di precompressione, conviene accertarsi che non sia presente riduzione di armatura di precompressione.
Valore dell'Intensità del difetto K2 Valutazione del difetto fino a un massimo tollerabile	K2= 1	Sempre 1
Valore dell'estensione del difetto K1 Estensione del degrado	K1 = 0,2	Appena presente

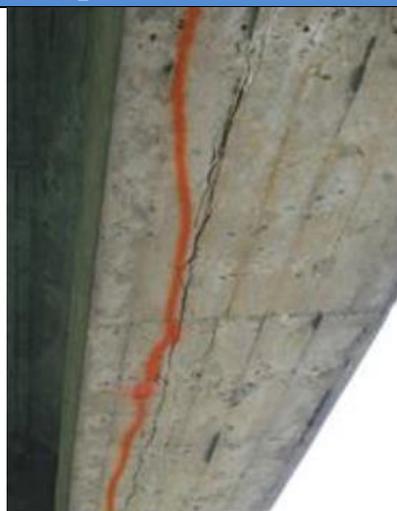
CAP.5_LESIONI LUNGO SUOLA DEL BULBO

Descrizione: Il difetto si riferisce alla presenza di fessure, nella direzione longitudinale delle travi in c a p a cavi scorrevoli, che seguono l'andamento di questi ultimi. Generalmente sono più frequenti in corrispondenza della mezzera delle travi e sono spesso accompagnate da macchie di umidità, che rendono più semplice il loro rilevamento. Il difetto comprende anche le lesioni all'intradosso di solettoni cassoni e archi in c a p.

Gravità del difetto (G)	2	Cause e fenomeni di degrado correlati: La presenza di fessure deriva, innanzitutto, dalla presenza di uno strato di ricoprimento in calcestruzzo delle guaine non adeguato in tal caso, esso può essere facilmente fessurato nel caso in cui le guaine metalliche, ossidandosi, aumentano di volume. Il fenomeno è accentuato in presenza di acqua all'interno delle guaine e non completa o mancata iniezione delle stesse.
Valore dell'Intensità del difetto K2 Valutazione del difetto fino a un massimo tollerabile	K2= 1	Sempre 1
Valore dell'estensione del difetto K1 Estensione del degrado	K1 = 0,2	Appena presente
	K1= 0,5	~50% lunghezza della trave
	K1= 1	~tutta la lunghezza della trave

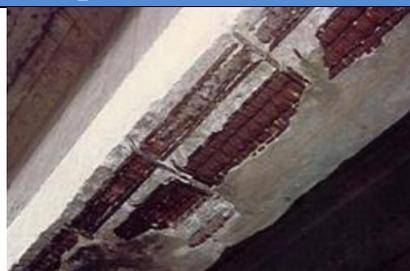
CAP.6_GUAINE IN VISTA

Descrizione: Si tratta di un difetto specifico ed esclusivo degli elementi in c a p a cavi scorrevoli e si riferisce allo scoprimento delle guaine metalliche laddove si è verificato distacco dello strato di ricoprimento in calcestruzzo L'esposizione delle guaine favorisce la loro ossidazione.

Gravità del difetto (G)	2	Cause e fenomeni di degrado correlati: Il distacco dello strato di ricoprimento di calcestruzzo e la successiva esposizione delle guaine dipende dall'errata modalità di confezionamento del materiale, nonché da spessori non adeguati, probabili nel caso di guaine molto ravvicinate Anche la presenza di vespai favorisce tale fenomeno
Valore dell'Intensità del difetto K2 Valutazione del difetto fino a un massimo tollerabile	K2 = 0,2	Sempre 1
	K2 = 0,5	
	K2 = 1	
Valore dell'estensione del difetto K1 Estensione del degrado	K1= 1	Appena presente
		~50% lunghezza della trave
		~tutta la lunghezza della trave

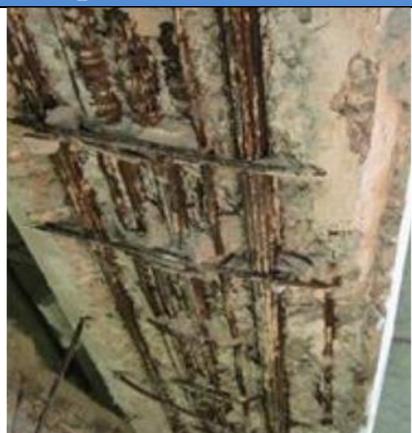
CAP.7_GUAINE DEGRADATE E FILI OSSIDATI

Descrizione: Ci si riferisce a tale fenomeno nel caso in cui le guaine dei cavi da precompressione di elementi in c a p a cavi scorrevoli siano corrose o rotte e in assenza di malta di iniezione. Ciò comporta la vista dei fili o dei trefoli da precompressione che, esposti all'agenti aggressivi esterni, sono soggetti a ossidazione.

Gravità del difetto (G)	4	Cause e fenomeni di degrado correlati Il fenomeno è dovuto alla penetrazione di acqua all'interno delle guaine che favorisce il degrado di calcestruzzo e della malta di protezione, nonché il deterioramento delle guaine. Esso è esaltato nel caso di calcestruzzi porosi o caratterizzati da vespai.
Valore dell'Intensità del difetto K2 Valutazione del difetto fino a un massimo tollerabile	K2 = 0,2	ossidata
	K2 = 0,5	Intaccata la sezione del filo
	K2= 1	Corrosa con diminuzione di sezione
Valore dell'estensione del difetto K1 Estensione del degrado	K1 = 0,2	Appena presente
	K1= 0,5	~50% lunghezza della trave
	K1= 1	~tutta la lunghezza della trave

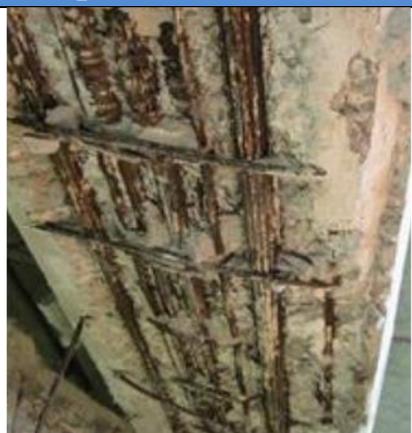
CAP.8_FILI ADERENTI IN VISTA OSSIDATI

Descrizione: Ci si riferisce a tale fenomeno nel caso in cui le guaine dei cavi da precompressione di elementi in c a p a cavi scorrevoli siano corrose o rotte e in assenza di malta di iniezione. Ciò comporta la vista dei fili o dei trefoli da precompressione che, esposti all'agenti aggressivi esterni, sono soggetti a ossidazione.

Gravità del difetto (G)	4	Cause e fenomeni di degrado correlati Il fenomeno è dovuto alla penetrazione di acqua all'interno delle guaine che favorisce il degrado di calcestruzzo e della malta di protezione, nonché il deterioramento delle guaine. Esso è esaltato nel caso di calcestruzzi porosi o caratterizzati da vespai.
Valore dell'Intensità del difetto K2 Valutazione del difetto fino a un massimo tollerabile	K2 = 0,2	ossidata
	K2 = 0,5	Intaccata la sezione del filo
	K2 = 1	Corrosa con diminuzione di sezione
Valore dell'estensione del difetto K1 Estensione del degrado	K1 = 0,2	Appena presente
	K1 = 0,5	~50% lunghezza della trave
	K1 = 1	~tutta la lunghezza della trave

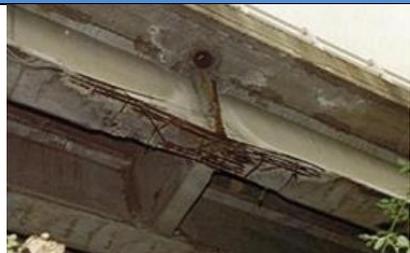
CAP.9_RIDUZIONE ARMATURA DI PRECOMPRESSIONE

Descrizione: Il difetto è causato dall'evoluzione del fenomeno di ossidazione dei cavi negli elementi in c a p sia che essi siano a cavi scorrevoli che a cavi aderenti fino ad un'evidente riduzione di sezione e, nei casi più gravi, alla rottura dei cavi da precompressione.

Gravità del difetto (G)	5	Cause e fenomeni di degrado correlati La riduzione di sezione dei fili è conseguenza dell'evoluzione nel tempo di processi di degrado tipici del calcestruzzo, causati da carenze progettuali (sistemi di convogliamento delle acque e di impermeabilizzazione carenti o assenti) o da errori esecutivi (spessore di copriferro inadeguato, calcestruzzo poroso e/o con vespai o guaine non intasate correttamente) Il fenomeno può degenerare nella completa rottura dei fili Quest'ultima può essere causata anche da urti accidentali. Il fenomeno si presenta laddove gli effetti di acqua e di umidità sono evidenti sul materiale È pertanto concomitante con altri difetti, quali umidità dall'interno guaine degradate e fili ossidati e fili aderenti in vista/ossidati.
Valore dell'Intensità del difetto K2 Valutazione del difetto fino a un massimo tollerabile	K2 = 0,2	ossidata
	K2 = 0,5	fino al 20% del diametro

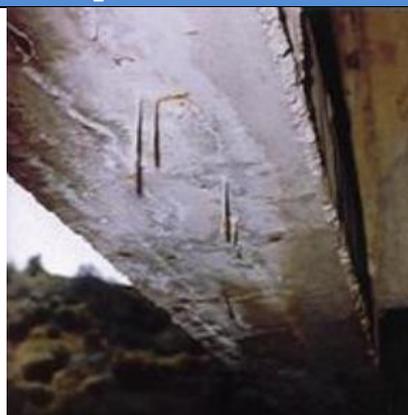
CAP.10_UMIDITA' DALL'INTERNO

Descrizione: Si tratta di un difetto specifico di elementi in c a p a cavi scorrevoli in quanto si riferisce alla fuoriuscita di umidità dopo lo scorrimento lungo le guaine di precompressione. Un sintomo evidente della presenza del fenomeno è la presenza di stalattiti in assenza di umidità.

Gravità del difetto (G)	2	Cause e fenomeni di degrado correlati: Il fenomeno è associato alla presenza di testate non sigillate, carenze nel sistema di impermeabilizzazione o presenza di stati fessurativi, ossia a fenomeni che favoriscono la penetrazione di acqua attraverso il materiale. Quest'ultima è facilitata nel caso di calcestruzzi particolarmente porosi e guaine non iniettate correttamente.
Valore dell'Intensità del difetto K2 Valutazione del difetto fino a un massimo tollerabile	K2= 1	Sempre 1
Valore dell'estensione del difetto K1 Estensione del degrado	K1 = 0,2	Visibile
	K1= 0,5	~50% superficie
	K1= 1	~tutta la superficie

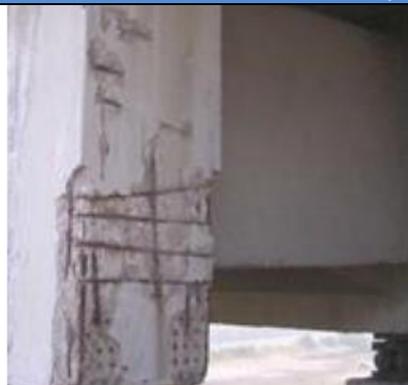
CAP.11_ARMATURA SCOPERTA/OSSIDATA TESTATE

Descrizione: Il fenomeno si riferisce allo scoprimento delle armature, sia longitudinali che trasversali, in corrispondenza delle testate degli elementi in c a p e la loro conseguente ossidazione.

Gravità del difetto (G)	2	Cause e fenomeni di degrado correlati: Le cause del distacco dello strato di ricoprimento delle armature sono imputabili a fenomeni chimici e fisici, quali il deterioramento del calcestruzzo causato dall'azione dell'acqua e dell'umidità e la carbonatazione, favorita dalla presenza di calcestruzzi porosi in ambienti aggressivi, ma anche ad errori in fase di esecuzione, quali spessori di copriferro molto esigui o scarso interferro, o a cause accidentali, quali l'urto di automezzi. Nel caso di carbonatazione, il distacco di copriferro è conseguenza dell'ossidazione delle stesse armature, che rigonfiando provocano la fessurazione del calcestruzzo e la conseguente esposizione delle armature.
Valore dell'Intensità del difetto K2 Valutazione del difetto fino a un massimo tollerabile	K2 = 0,2	Armatura scoperta
	K2 = 0,5	Armatura ossidata
	K2 = 1	Armatura corrosa
Valore dell'estensione del difetto K1 Estensione del degrado	K1 = 0,2	Visibile

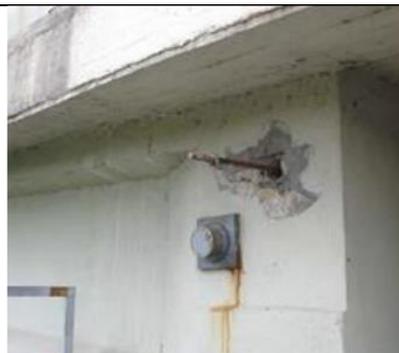
CAP.12_FUORIUSCITA BARRE DI ANCORAGGIO

Descrizione: La fuoriuscita delle barre è conseguente alla rottura delle barre di precompressione o il cedimento dei loro ancoraggi negli elementi in c a p a cavi scorrevoli. Ciò implica l'annullamento dello sforzo di precompressione.

Gravità del difetto (G)	5	Il fenomeno si presenta solo nel caso di guaine non iniettate correttamente. La rottura delle barre può dipendere da eccessive tesature o dalla corrosione delle stesse.
Valore dell'Intensità del difetto K2 Valutazione del difetto fino a un massimo tollerabile	K2= 1	Sempre 1
Valore dell'estensione del difetto K1 Estensione del degrado	K1 = 0,2	Appena presente
	K1= 0,5	~50% della superficie
	K1= 1	~tutta la superficie
