FERROVIA CIRCUMETNEA

CATALOGO DEI DIFETTI PONTI

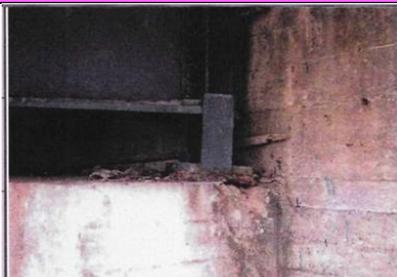
APP.1_DEFORMAZIONE PIASTRA DI BASE

Descrizione: difetto si riferisce alla perdita di forma e di planarità della piastra di base in acciaio degli apparecchi di appoggio.

Gravità del difetto (G)	2	Cause e fenomeni di degrado correlati: L'origine del difetto si può far risalire alle fasi di montaggio, Nel caso in cui esso sia dovuto ad irregolarità delle superfici o posizionamenti non corretti degli apparecchi, o alle fasi di esercizio, se esso è dovuto a movimenti anomali o imprevisti e nel caso di forte deterioramento della piastra stessa.
Valore dell'Intensità del difetto (K2) d Deformazione della piastra di base rapportata alla dimensione di riferimento.	K2 = 0,2	$d \leq 5\%$
	K2 = 0,5	$5\% < d \leq 20\%$
	K2 = 1	$d > 20\%$
Valore dell'estensione del difetto (K1) Estensione del difetto	K1 = 1	Il difetto non richiede una valutazione dell'estensione. Al coefficiente K_1 deve essere assegnato valore 1 se il difetto è presente

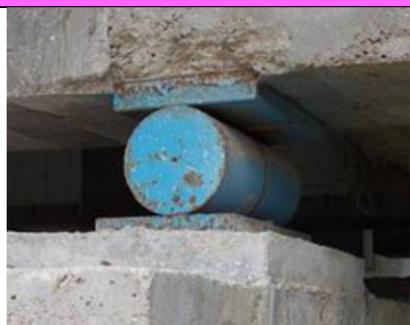
APP.2_OSSIDAZIONE

Descrizione: Il difetto riguarda le componenti in acciaio degli apparecchi di appoggio e consiste nel degrado del loro strato superficiale, causato dalla reazione chimica che si innesca con l'ossigeno presente in atmosfera. A seconda dell'avanzamento del fenomeno, può presentarsi in varie forme, a partire dalla sola perforazione dello strato di verniciatura superficiale fino alla riduzione della sezione degli elementi.

Gravità del difetto (G)	2	Cause e fenomeni di degrado correlati: L'ossidazione si innesca se le parti in acciaio degli apparecchi non sono adeguatamente protette, ad esempio per mancanza di verniciatura o deterioramento della stessa. Il fenomeno è esaltato in presenza di ambiente umido. Come ulteriori cause, si possono indicare la presenza di correnti vaganti o di cloruri aggressivi, provenienti da sali antigelo, ambienti marini.
Valore dell'Intensità del difetto (K2) d Deformazione della piastra di base rapportata alla dimensione di riferimento.	K2 = 0,2	Accennato
	K2 = 0,5	Intenso
	K2 = 1	Rilevante
Valore dell'estensione del difetto (K1) Estensione del difetto	K1 = 0,2	Appena presente
	K1 = 0,5	~50% della superficie
	K1 = 1	~tutta la superficie

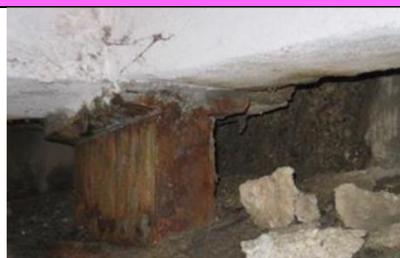
APP.3_BLOCCAGGIO

Descrizione: Il difetto si riferisce all'errato funzionamento o ad un funzionamento diverso da quello previsto degli apparecchi di appoggio.

Gravità del difetto (G)	4	Cause e fenomeni di degrado correlati: L'insorgere di tale fenomeno è correlato alle caratteristiche di conservazione degli apparecchi stessi; è più probabile nel caso di materiali deteriorati o invecchiati o se gli apparecchi sono mal posizionati. Altre possibili cause sono la presenza di detriti, che bloccano i movimenti degli apparecchi, e i movimenti di fondazione.
Valore dell'Intensità del difetto (K2)	K2 = 0,2	accennato
Valutazione del difetto fino a un massimo tollerabile	K2 = 0,5	intenso
	K2 = 1	rilevante
Valore dell'estensione del difetto (K1) Estensione del difetto	K1 = 1	Il difetto non richiede una valutazione dell'estensione. Al coefficiente K ₁ deve essere assegnato valore 1 se il difetto è presente

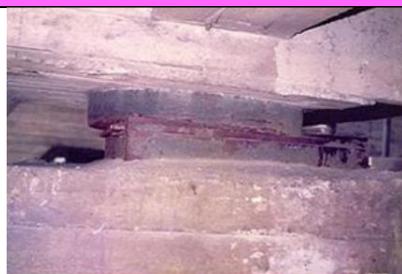
APP.4_PREREGOLAZINE SBAGLIATA

Descrizione: Il difetto si riferisce all'errato funzionamento o ad un funzionamento diverso da quello previsto degli apparecchi di appoggio, dovuto a regolazioni originarie non corrette. Non è facilmente individuabile, ma la sua presenza si può dedurre da altri fenomeni, quali una deformazione eccessiva dell'apparecchio di appoggio.

Gravità del difetto (G)	4	Cause e fenomeni di degrado correlati: L'origine del difetto è da ricercare nella fase di messa in opera, in quanto esso è dovuto o a posizionamenti originari non corretti o ad apparecchi posizionati senza considerare i fenomeni a lungo termine che ne possono condizionare il funzionamento, quali temperature troppo basse o troppo alte, la viscosità del calcestruzzo, ecc. Una prerogolazione sbagliata potrebbe far insorgere altri difetti tipici degli apparecchi quali schiacciamento/fuoriuscita delle lastre di piombo, fuori piombo permanente dei rulli o fuori sede dei rulli. Mal funzionamenti degli apparecchi possono essere causa di danni causati dagli apparecchi di appoggio sugli elementi che essi collegano.
Valore dell'Intensità del difetto (K2)	K2 = 0,2	accennato
Valutazione del difetto fino a un massimo tollerabile	K2 = 0,5	intenso
	K2 = 1	rilevante
Valore dell'estensione del difetto (K1) Estensione del difetto	K1 = 1	Il difetto non richiede una valutazione dell'estensione. Al coefficiente K ₁ deve essere assegnato valore 1 se il difetto è presente

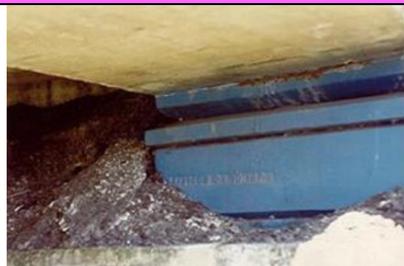
APP.5_PRESENZA DETRITI

Descrizione: Il difetto si riferisce alla presenza di depositi di materiale (terra, fango, tavole in legno, bitume, ecc.) in corrispondenza degli apparecchi di appoggio, che compromettono il loro normale funzionamento.

Gravità del difetto (G)	4	Cause e fenomeni di degrado correlati: L'origine del difetto è da ricercare nella fase di messa in opera, in quanto esso è dovuto o a posizionamenti originari non corretti o ad apparecchi posizionati senza considerare i fenomeni a lungo termine che ne possono condizionare il funzionamento, quali temperature troppo basse o troppo alte, la viscosità del calcestruzzo, ecc. Una prerogazione sbagliata potrebbe far insorgere altri difetti tipici degli apparecchi quali schiacciamento/fuoriuscita delle lastre di piombo, fuori piombo permanente dei rulli o fuori sede dei rulli. Mal funzionamenti degli apparecchi possono essere causa di danni causati dagli apparecchi di appoggio sugli elementi che essi collegano.
Valore dell'Intensità del difetto (K2)	K2 = 0,2	accennato
Valutazione del difetto fino a un massimo tollerabile	K2 = 0,5	intenso
	K2 = 1	rilevante
Valore dell'estensione del difetto (K1) Estensione del difetto	K1 = 1	Il difetto non richiede una valutazione dell'estensione. Al coefficiente K ₁ deve essere assegnato valore 1 se il difetto è presente

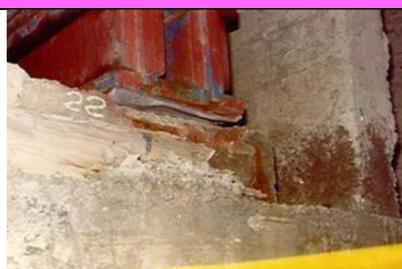
APP.6_SCHIACCIAMENTO FUORIUSCITA LASTRE DI PIOMBO

Descrizione: Il difetto si riferisce al deterioramento degli appoggi contenenti piastre di piombo, sia che esse costituiscano direttamente l'apparecchio, sia che esse siano una parte di esso. Il difetto può manifestarsi come deformazione o rifluimento della lastra o come variazione della sua posizione a causa, ad esempio, di trascinamento.

Gravità del difetto (G)	4	Cause e fenomeni di degrado correlati: Il difetto si riferisce al deterioramento degli appoggi contenenti piastre di piombo, sia che esse costituiscano direttamente l'apparecchio, sia che esse siano una parte di esso. Il difetto può manifestarsi come deformazione o rifluimento della lastra o come variazione della sua posizione a causa, ad esempio, di trascinamento. Lo schiacciamento è causato da dimensioni della lastra non adeguate, mentre la sua fuoriuscita può dipendere da insufficiente aderenza ai supporti durante i movimenti degli impalcati, o da un posizionamento originario non corretto.
--------------------------------	----------	--------------------------------------------------------------------------------------------------------------------------------------------------------------------------------------------------------------------------------------------------------------------------------------------------------------------------------------------------------------------------------------------------------------------------------------------------------------------------------------------------------------------------------------------------------------------------------------------------------------------------------

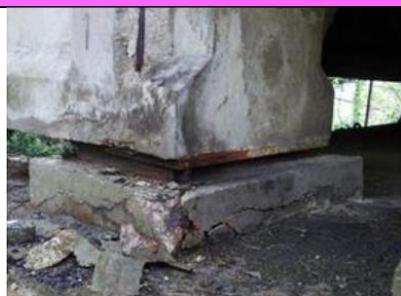
APP.7_INVECCHIAMENTO NEOPRENE

Descrizione: Il difetto si riferisce al deterioramento degli elementi in neoprene degli apparecchi di appoggio, in termini di lesioni, irregolarità superficiali, ecc., ai quali consegue una perdita di elasticità del materiale

Gravità del difetto (G)	3	Cause e fenomeni di degrado correlati: Il fenomeno è correlabile all'età degli apparecchi e alle loro condizioni di degrado dovute all'usura. La presenza del difetto è esaltata in caso di errori di fabbricazione o messa in opera e da eventuali agenti aggressivi provenienti dall'ambiente esterno, quali i raggi ultravioletti. L'invecchiamento del neoprene favorisce l'insorgere di mal funzionamenti e altri fenomeni di degrado, quali deformazione orizzontale eccessiva e schiacciamento/fuoriuscita di materiale. Mal funzionamenti degli apparecchi possono essere causa di danni causati dagli apparecchi di appoggio sugli elementi che essi collegano.
Valore dell'Intensità del difetto (K2) Valutazione del difetto fino a un massimo tollerabile	K2 = 0,2	accennato
	K2 = 0,5	intenso
	K2= 1	rilevante
Valore dell'estensione del difetto (K1) Estensione del difetto	K1= 1	Il difetto non richiede una valutazione dell'estensione. Al coefficiente K ₁ deve essere assegnato valore 1 se il difetto è presente

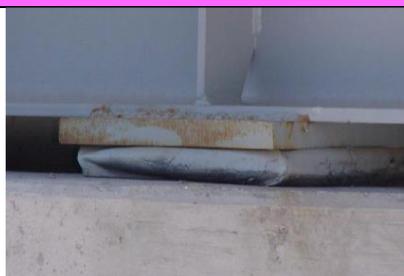
APP.9_SCHIACCIAMENTO FUORIUSCITA NEOPRENE

Descrizione: Lo schiacciamento e la fuoriuscita di neoprene si riferisce al deterioramento degli apparecchi di appoggio costituiti da tale materiale, per effetto dei carichi verticali. Esso si può manifestare sotto forma di diminuzione di spessore, rifluimenti, rotture, ecc.

Gravità del difetto (G)	4	<p>Cause e fenomeni di degrado correlati: Le cause di tali scorrimenti possono essere:</p> <ul style="list-style-type: none"> - presenza di forze verticali superiori a quelle previste; - dimensionamento non corretto degli apparecchi o difetti in fase di fabbricazione. <p>Il difetto è favorito nel caso di invecchiamento e di conseguente perdita di elasticità del materiale.</p>
<p>Valore dell'Intensità del difetto (K2)</p> <p>Valutazione del difetto fino a un massimo tollerabile</p>	K2 = 0,2	accennato
	K2 = 0,5	intenso
	K2= 1	rilevante
<p>Valore dell'estensione del difetto (K1)</p> <p>Estensione del difetto</p>	K1= 1	<p>Il difetto non richiede una valutazione dell'estensione. Al coefficiente K_1 deve essere assegnato valore 1 se il difetto è presente</p>

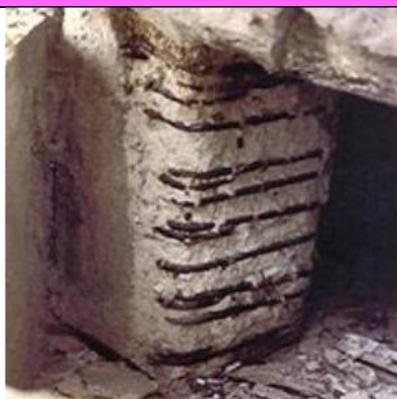
APP.10_AMMALORAMENTO PENDOLI IN C.A.

Descrizione: Tale tipologia di difetto include diversi fenomeni di degrado che potrebbero interessare apparecchi di appoggio a pendolo in c.a., quali:

- dilavamento/ammaloramento del calcestruzzo;
- lesioni;
- distacchi di calcestruzzo;
- armature scoperte;
- ossidazione/corrosione delle armature;
- Sgretolamento del calcestruzzo all'interno dei tubi metallici, per rulli realizzati in acciaio e calcestruzzo.

Procedure e strumenti: la valutazione dei possibili fenomeni di degrado del cls del pendolo può essere eseguita attraverso il controllo visivo. Misurare l'estensione del difetto con il metro. Fotografare in presenza del difetto.

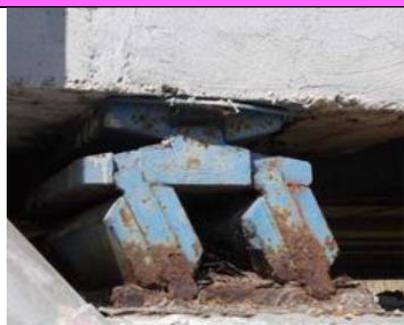
APP.11_FUORI PIOMBO PERMANENTE PENDOLI IN C.A.

Procedure e strumenti: è necessario controllare visivamente i pendoli ed eventualmente, utilizzando una livella, verificare la verticalità. Fotografare in presenza del difetto.

Gravità del difetto (G)	4	Cause e fenomeni di degrado correlati: Il difetto deriva da errori in fase di costruzione, quali posizionamenti non corretti o in assenza di un'adeguata valutazione degli effetti di ritiro o viscosità negli impalcati in calcestruzzo. Inoltre funzionamenti non corretti o anomali degli apparecchi possono dipendere da movimenti imprevisti di fondazione o accumulo di detriti in corrispondenza di essi.
Valore dell'Intensità del difetto (K2) Valutazione del difetto fino a un massimo tollerabile	K2 = 0,2	accennato
	K2 = 0,5	intenso
	K2 = 1	rilevante
Valore dell'estensione del difetto (K1) Estensione del difetto	K1 = 1	Il difetto non richiede una valutazione dell'estensione. Al coefficiente K_1 deve essere assegnato valore 1 se il difetto è presente

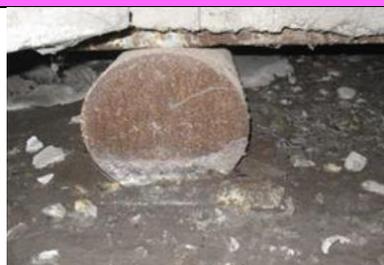
APP.12_OVALIZZAZIONE RULLI METALLICI

Descrizione: Il fenomeno si riferisce alla perdita di forma dei rulli metallici a sezione circolare, che costituiscono gli apparecchi di appoggio.

Procedure e strumenti: attraverso il controllo visivo è possibile valutare la perdita di forma del rullo. Misurare, nel caso l'ovalizzazione sia visibile, il diametro minimo e massimo. Fotografare in presenza del difetto.

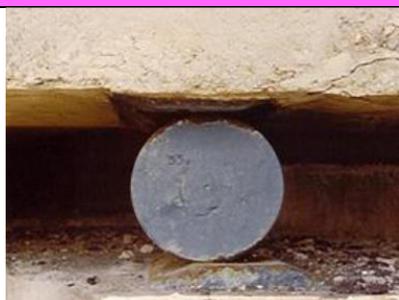
APP.13_FUORI SEDE RULLI METALLICI

Descrizione: Il difetto consiste nello spostamento dei rulli metallici, che costituiscono gli apparecchi di appoggio, dalla loro sede originaria, corrispondente, all'incirca, al centro delle piastre metalliche superiore ed inferiore. I rulli presentano normalmente un leggero spostamento; va segnalato come difetto qualora esso risulti eccessivo e l'elemento si trovi quasi al bordo di una delle due piastre.

Procedure e strumenti: durante l'ispezione deve essere rilevato se la posizione dei rulli sia quella corretta., utilizzando il metro. Fotografare in caso di presenza del difetto.

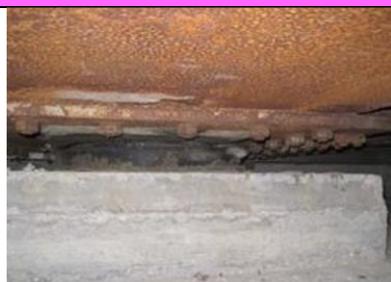
APP.14_DETERIORAMENTO DEL TEFLON

Descrizione: Per deterioramento del teflon si intendono tutti quei fenomeni di degrado tipici del materiale, che riducono la funzionalità dell'apparecchio di appoggio. Tra essi si possono citare: la fuoriuscita, il distacco, lo schiacciamento e l'invecchiamento del materiale, con conseguente perdita delle sue caratteristiche lubrificanti.

Gravità del difetto (G)	3	Cause e fenomeni di degrado correlati: Il degrado del teflon può essere dovuto ad intrusione di polveri, a carichi non previsti o montaggi mal eseguiti che hanno causato un loro malfunzionamento, o all'uso di materiale con caratteristiche e qualità non idonee. Mal funzionamenti degli apparecchi possono essere causa di danni causati dagli apparecchi di appoggio sugli elementi che essi collegano.
Valore dell'Intensità del difetto (K2) Valutazione del difetto fino a un massimo tollerabile	K2 = 0,2	accennato
	K2 = 0,5	intenso
	K2 = 1	rilevante
Valore dell'estensione del difetto (K1) Estensione del difetto	K1 = 1	Il difetto non richiede una valutazione dell'estensione. Al coefficiente K_1 deve essere assegnato valore 1 se il difetto è presente

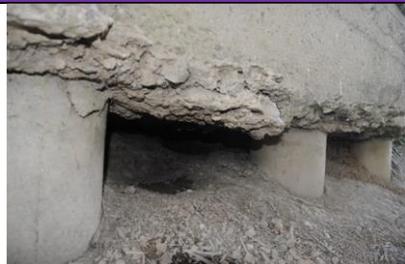
RIL/FOND.1_SCALZAMENTO

Descrizione: Tale difetto deve essere indicato qualora siano visibili parti delle fondazioni, sia che esse siano dirette o indirette, a causa dell'abbassamento della quota del terreno che le circonda. Per quanto concerne le fondazioni dirette, se si verifica il fenomeno, sia l'estensione sia l'intensità sono pari ad 1.

Procedure e strumenti: la valutazione della superficie erosa può essere visiva. La valutazione del difetto necessita della conoscenza della superficie laterale delle fondazioni. Il difetto non è da segnalare quando le fondazioni sono scoperte per caratteristiche di costruzione o per la presenza di pali.

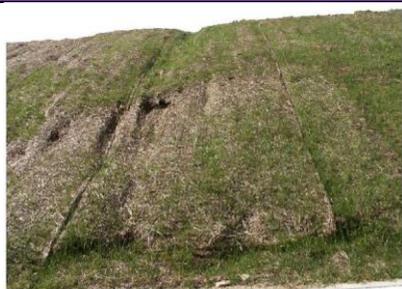
RIL/FOND.2_DILAVAMENTO DEL RILEVATO D'APPROCCIO

Descrizione: Il difetto si riferisce all'azione erosiva esercitata dalle acque meteoriche sul materiale costituente il rilevato di approccio nella sua parte superficiale.

Gravità del difetto (G)	1	Cause e fenomeni di degrado correlati: Tale fenomeno è dovuto principalmente all'errato o insufficiente smaltimento delle acque meteoriche.
Valore dell'Intensità del difetto (K2) Valutazione del difetto fino a un massimo tollerabile	K2 = 1	Sempre 1
Valore dell'estensione del difetto (K1) Estensione del difetto	K1 = 1	Sempre 1

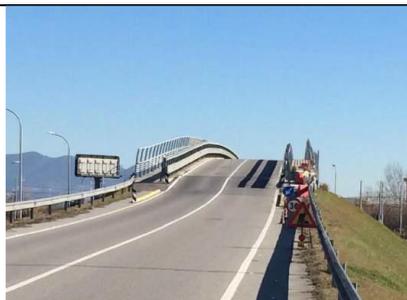
Descrizione: Il dissesto del rilevato rappresenta un'evoluzione dei cedimenti nel tempo eventualmente ancora in atto, con presenze di avvallamenti e cedimenti differenziali tra il rilevato e la struttura. Per quanto riguarda la valutazione del coefficiente di estensione, esso è sempre pari ad 1, mentre l'intensità può essere correlata distanza (d) intesa come altezza del gradino che si viene a formare.

Procedure e strumenti: la misurazione del gradino può essere rilevata con metro..

Gravità del difetto (G)	2	Cause e fenomeni di degrado correlati: Tale fenomeno è dovuto principalmente all'errata valutazione dei cedimenti ed al loro decorso nel tempo.
Valore dell'Intensità del difetto (K2) Valutazione del difetto fino a un massimo tollerabile	K2 = 0,2	d<5cm
	K2 = 0,5	cm<d<15cm
	K2 = 1	d>15cm
Valore dell'estensione del difetto (K1) Estensione del difetto	K1 = 1	Sempre 1

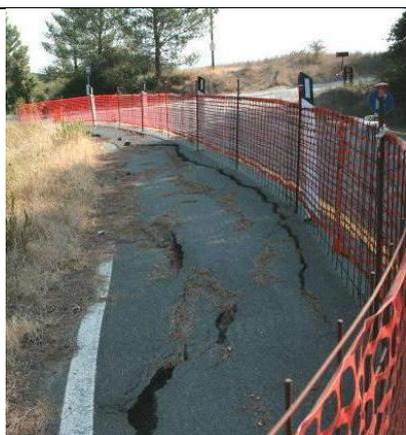
Descrizione: Il dissesto del rilevato rappresenta un'evoluzione dei cedimenti nel tempo eventualmente ancora in atto, con presenze di avvallamenti e cedimenti differenziali tra il rilevato e la struttura. Per quanto riguarda la valutazione del coefficiente di estensione, esso è sempre pari ad 1, mentre l'intensità può essere correlata distanza (d) intesa come altezza del gradino che si viene a formare.

Gravità del difetto (G)	4	Cause e fenomeni di degrado correlati: Tale fenomeno è dovuto principalmente a materiale del rilevato non idoneo e/o non ben compattato. Può essere causato anche da effetti della corrente del corso d'acqua sottostante (erosione della base della scarpata).
Valore dell'Intensità del difetto (K2) Valutazione del difetto fino a un massimo tollerabile	K2 = 1	Sempre 1
Valore dell'estensione del difetto (K1) Estensione del difetto	K1 = 1	Sempre 1
Indagini consigliate e/o monitoraggio: Ispezione visiva del rilevato, verificare le opere di smaltimento acque.		
Eventuali azioni da intraprendere: Eliminazione di eventuale materiale scosceso, ripristino delle opere di contenimento e smaltimento acque. Ripristino livello terreno di fondazione

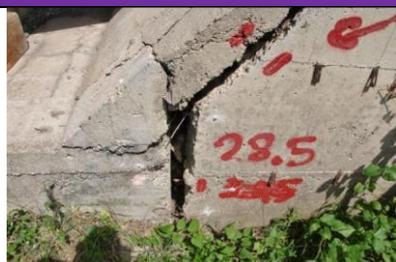
RIL/FOND.5_MOVIMENTI DI FONDAZIONE

Descrizione: Il difetto comprende: Rotazione longitudinale rotazione della fondazione su un piano verticale passante per l'asse; Rotazione trasversale rotazione della fondazione su un piano verticale ortogonale all'asse; Traslazione spostamento della fondazione su un piano orizzontale; Abbassamento spostamento della fondazione su un piano verticale.

Procedure e strumenti: ispezione visiva. In caso di evidenza del difetto è necessaria una misura con strumenti topografici. È necessario quantificare lo spostamento longitudinale della fondazione rispetto alla configurazione originaria. Fotografare il difetto.

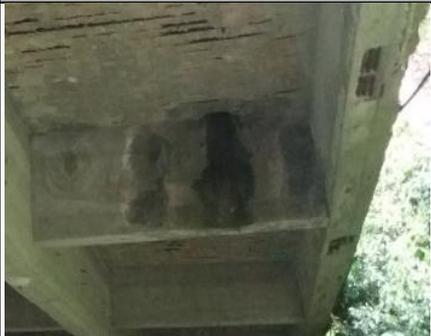
DIF. GEN .1_TRACCE DI SCOLO

<p>Descrizione: Il difetto si presenta con aree di colorazione diversa dal materiale integro, provocate dal passaggio ripetuto di acqua meteorica sulla superficie degli elementi. Nel caso in cui l'acqua è ancora presente, sono chiaramente visibili macchie di colore scuro e bagnate, altrimenti il passaggio pregresso dell'acqua è denunciato dalla presenza di macchie di colore biancastro legate agli effetti dell'azione chimica dei sali in essa disciolti. Tali macchie ricalcano il percorso intrapreso dall'acqua percolata sulla superficie degli elementi. Tali fenomeni si riscontrano prevalentemente sulle pareti verticali degli elementi strutturali, ma si possono rilevare anche su superfici orizzontali, quali l'intradosso degli sbalzi della soletta dove ristagna l'acqua proveniente dal coronamento.</p>	
<p>Procedure e strumenti: ispezione visiva. Ricerca di zone interessate da deterioramento superficiale, fessure, distacchi di materiale, disintegrazione. Fotografare il difetto.</p>

Gravità del difetto (G)	3	<p>Cause e fenomeni di degrado correlati: la presenza di tracce di scolo è dovuta alla mancanza o inadeguatezza del sistema di convogliamento delle acque, nonché a carenze del sistema di impermeabilizzazione. L'evoluzione del difetto potrebbe portare a fenomeni di dilavamento/ammaloramento del calcestruzzo o della muratura, i quali comportano un rapido degrado del materiale con possibile disgregazione dello stesso. Non si devono confondere con le macchie di umidità passiva e attiva, le quali non derivano da percolazione di acqua sulle superfici ma da infiltrazioni di acqua all'interno.</p>
Valore dell'Intensità del difetto (K2) Valutazione del difetto fino a un massimo tollerabile	K2 = 1	Sempre 1
Valore dell'estensione del difetto (K1) Estensione del difetto	K1 = 0,2	Visibile
	K1 = 0,5	~50% superficie
	K1 = 1	~tutta la superficie
<p>Indagini consigliate e/o monitoraggio: visionare l'intera superficie degli elementi. Valutare le porzioni di superficie bagnata o dilavata.</p>

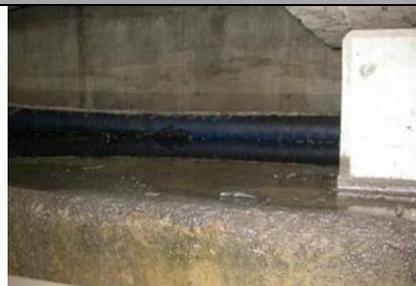
DIF. GEN .2_RISTAGNI D'ACQUA

Descrizione: Per ristagni d'acqua si intendono quantità non trascurabili di acqua accumulate in zone di compluvio, ad esempio in eventuali avvallamenti sull'estradosso dei pulvini o all'interno di una trave ad U o a V.

Gravità del difetto (G)	2	Cause e fenomeni di degrado correlati: Gli accumuli di acqua si presentano laddove sono presenti irregolarità sulle superfici e nel caso di scarsa manutenzione del sistema di smaltimento delle acque. Il fenomeno è accentuato in presenza di calcestruzzo particolarmente poroso e permeabile.
Valore dell'Intensità del difetto (K2) Valutazione del difetto fino a un massimo tollerabile	K2 = 1	Sempre 1
Valore dell'estensione del difetto (K1) Estensione del difetto	K1 = 0,2	Visibile
	K1 = 0,5	~50% superficie
	K1 = 1	~tutta la superficie

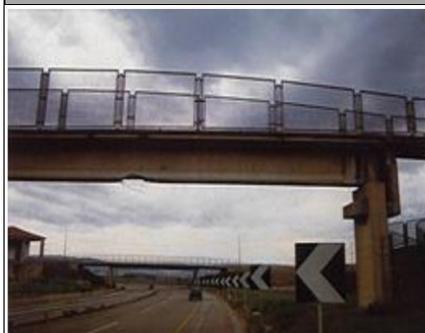
DIF. GEN .3_DANNI DA URTO

Descrizione: Con tale fenomeno ci si riferisce al danneggiamento indotto dall'urto di automezzi, natanti o materiali trasportati dai corsi d'acqua con gli elementi strutturali. Tali danneggiamenti sono generalmente rappresentati da rottura degli spigoli, distacchi di copriferro, tranciamento o deformazione delle armature.

Gravità del difetto (G)	4	Cause e fenomeni di degrado correlati: L'urto di elementi di varia natura con la struttura del ponte può essere causata dal passaggio di mezzi fuori sagoma, non conformi con il franco libero al di sotto del ponte o da incidenti stradali.
Valore dell'Intensità del difetto (K2) Valutazione del difetto fino a un massimo tollerabile	K2 = 1	Sempre 1
Valore dell'estensione del difetto (K1) Estensione del difetto	K1 = 0,2	Visibile
	K1 = 0,5	Distacco limitato di materiale
	K1 = 1	Distacco profondo di materiale

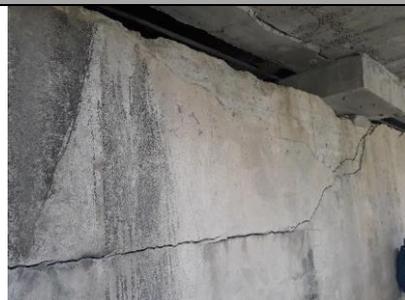
DIF. GEN .4 LESIONI CARATTERISTICHE IN ZONA D'APPOGGIO

Descrizione: Il difetto si riferisce ai danneggiamenti presenti nelle zone di appoggio a causa del funzionamento dell'appoggio stesso. Sono lesioni che possono presentarsi sia sulla parte che appoggia, sia sull'elemento di supporto (pulvino, baggiolo, mensola). Spesso nel caso di spalle in muratura, è presente un cordolo in calcestruzzo armato in sommità su cui trovano appoggio travi in calcestruzzo armato; il difetto in oggetto comprende anche le lesioni eventualmente presenti su tale elemento.

Procedure e strumenti: esaminare le zone d'appoggio di elementi in cls, sia sulla trave che sul pulvino. Questo difetto può innescare pericolosi fenomeni di corrosione a causa della possibile presenza di testate di precompressione in prossimità dell'appoggio. Per rilevare l'estensione del difetto usare il metro. Fotografare la zona interessata dal difetto.

Gravità del difetto (G)	3	Cause e fenomeni di degrado correlati: Le lesioni si aprono a causa degli sforzi di trazione che nascono in seguito al mancato scorrimento degli apparecchi di appoggio mobili, il quale a sua volta può essere causato dal deterioramento dei materiali, dal bloccaggio o dal non corretto dimensionamento degli apparecchi.
Valore dell'Intensità del difetto (K2) Valutazione del difetto fino a un massimo tollerabile	K2 = 0,2	Accennato
	K2 = 0,5	Profondo
	K2 = 1	Distacchi completi
Valore dell'estensione del difetto (K1) Estensione del difetto	K1 = 0,2	Visibile
	K1 = 0,5	Distacco limitato di materiale
	K1 = 1	Distacco profondo di materiale

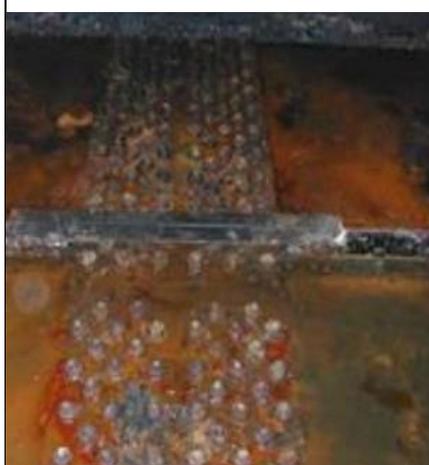
DIF. GEN .5_RISTAGNI D'ACQUA NEI CASSONI

Descrizione: Per ristagni d'acqua nei cassoni si intendono quantità non trascurabili di acqua accumulate in zone di compluvio all'interno di un impalcato a cassone.

Gravità del difetto (G)	4	Cause e fenomeni di degrado correlati: Gli accumuli di acqua si presentano laddove sono presenti irregolarità sulle superfici e nel caso di scarsa manutenzione del sistema di smaltimento delle acque. Il fenomeno è accentuato in presenza di calcestruzzo particolarmente poroso e permeabile.
Valore dell'Intensità del difetto (K2) Valutazione del difetto fino a un massimo tollerabile	K2 = 1	Sempre 1
Valore dell'estensione del difetto (K1) Estensione del difetto	K1 = 0,2	Visibile
	K1 = 0,5	~50% superficie
	K1 = 1	~tutta la superficie

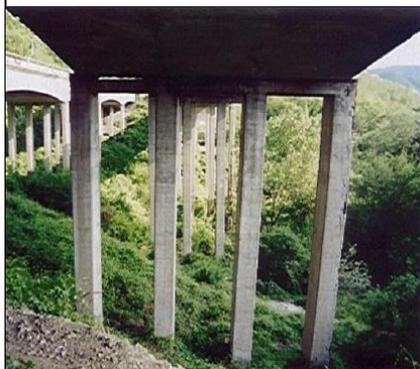
Descrizione: Il difetto si riferisce alla mancanza di verticalità degli elementi in elevazione, quali pile e spalle.

Procedure e strumenti: ispezione visiva dell'impalcato e degli elementi in elevazione (pile, spalle). In caso di evidenza del difetto è necessaria una misura con livella o filo a piombo e metro.

Gravità del difetto (G)	5	Cause e fenomeni di degrado correlati: La sua origine può dipendere da due principali tipologie di cause: la prima si manifesta in fase di esercizio e comprende fenomeni quali i movimenti in fondazione, urti eccezionali o coazione dovuta al mancato funzionamento degli appoggi; la seconda invece si deve ricercare in fase di costruzione, dipendendo da errori nella disposizione delle casseformi, nel caso di strutture in c.a., che ne compromettono la verticalità.
Valore dell'Intensità del difetto (K2)	K2=0,2	2 ÷ 4%
Valutazione del difetto fino a un massimo tollerabile	K2=0.5	4 ÷ 6%
	K2 = 1	> 6%
Valore dell'estensione del difetto (K1) Estensione del difetto	K1 = 0,2	Visibile
	K1 = 0,5	~50% superficie
	K1 = 1	~tutta la superficie
