#### FERROVIA CIRCUMETNEA

### CATALOGO DEI DIFETTI GALLERIE

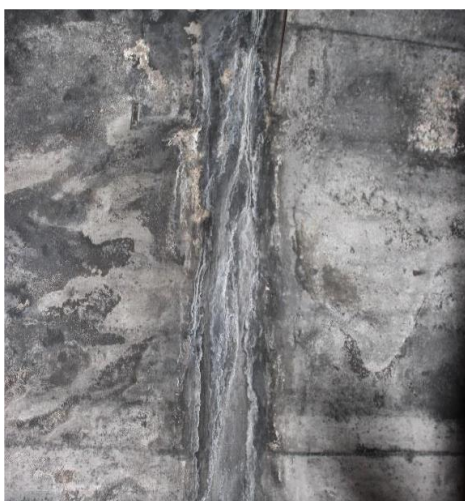
## 1.1\_STILLICIDI

**Descrizione:** Il difetto si manifesta con aree di colorazione diversa da quella del materiale integro, provocate dal passaggio ripetuto di modeste quantità di acqua sulla superficie degli elementi. Nel caso di gallerie rivestite, gli stillicidi si rivelano in corrispondenza di un'anomalia nel rivestimento, come fessure o fori, oppure laddove siano presenti discontinuità tra elementi costruttivi diversi.

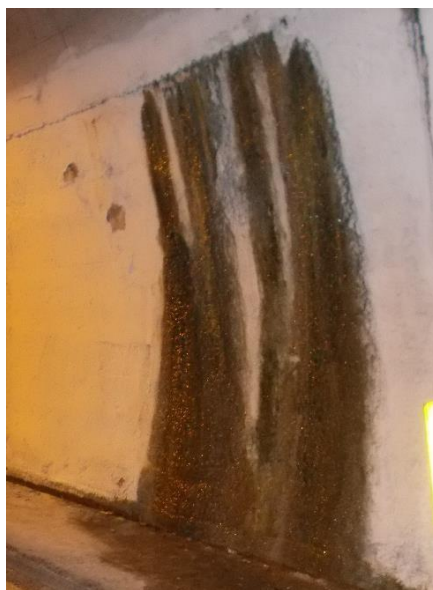
## 1.2\_VENUTE D'ACQUA

**Descrizione:** Il difetto si manifesta con aree di colorazione diversa da quella del materiale integro, provocate dal passaggio ripetuto di consistenti quantità di acqua sulla superficie degli elementi. Nel caso di gallerie rivestite, le venute d'acqua si rivelano in corrispondenza di un'anomalia nel rivestimento, come fessure o fori, oppure laddove siano presenti discontinuità tra elementi costruttivi diversi.

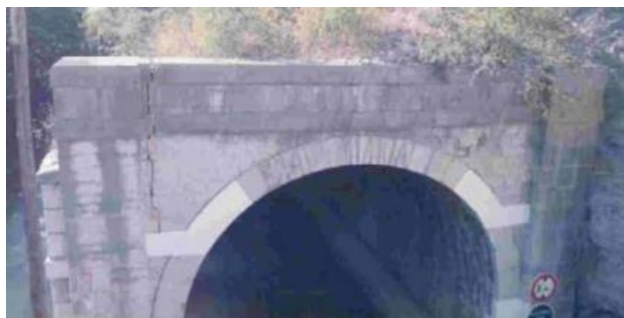
### 1.7\_DETERIORAMENTO DEI PORTALI D'IMBOCCO

**Descrizione:** I portali di imbocco possono presentare caratteristici fenomeni di degrado, come:

- Quadri fessurativi;
- Fenomeni di degrado superficiale tipici della muratura e del calcestruzzo;
- Difetti di impermeabilizzazione del rivestimento;
- Instabilità dei pannelli di rivestimento;
- Cedimento e/o rotazione del timpano dell'arco causati dallo slittamento del terreno adiacente;
- Instabilità delle formazioni naturali sopra il piano viario.

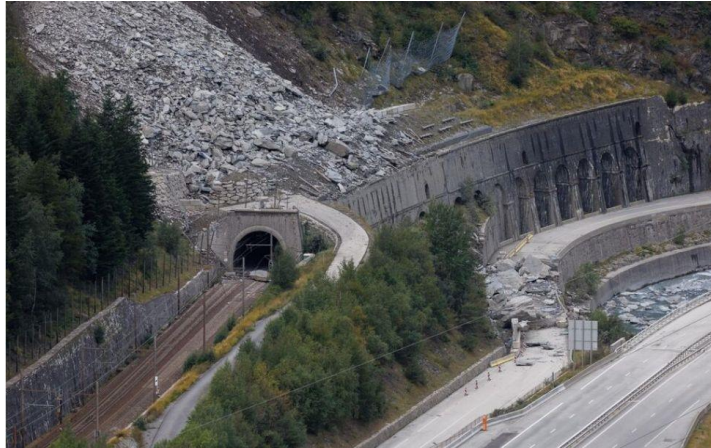
## 1.8\_INSTABILITA' DEI PENDII

**Descrizione:** Il difetto si manifesta con lo spostamento di masse di terreno o roccia da versanti naturali con conseguente mobilitazione di materiale verso la galleria o in prossimità dell'imbocco

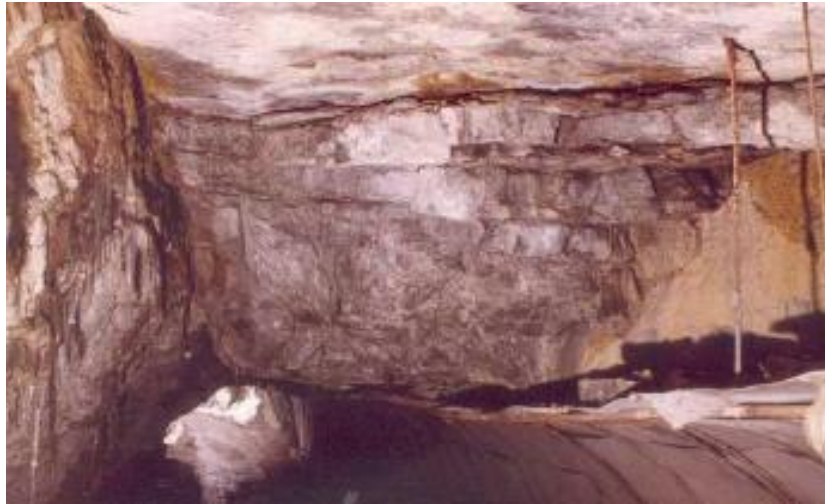
## 1.10\_DISTACCO DA ROCCIA STRATIFICATA

**Descrizione:** Questo tipo di fenomeno può manifestarsi negli scavi non rivestiti realizzati in formazioni rocciose stratificate, il fenomeno si presenta con strati o lastre prossime al distacco o per usura o per effetto di fenomeni chimici.

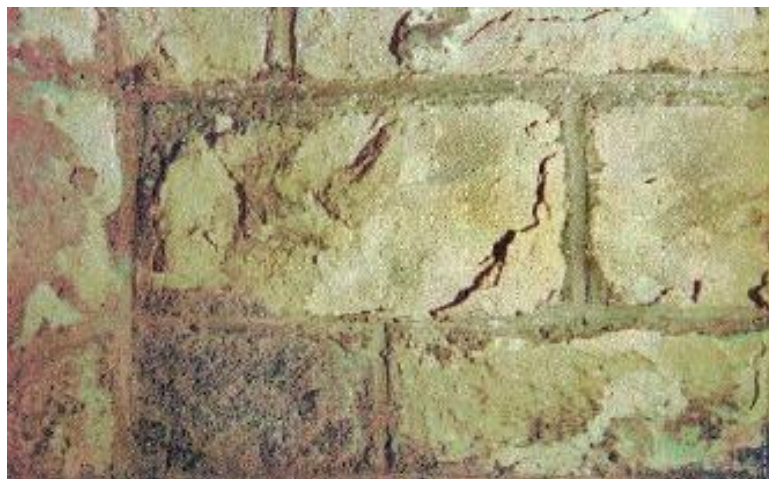
## 1.12\_DESQUAMAZIONE

**Descrizione:** Fenomeno di deterioramento limitato al materiale di rivestimento, si manifesta con lamine sottili e uniformi sulla superficie (squame), prodotte dalla migrazione di sali sulla superficie del rivestimento in muratura di pietra.

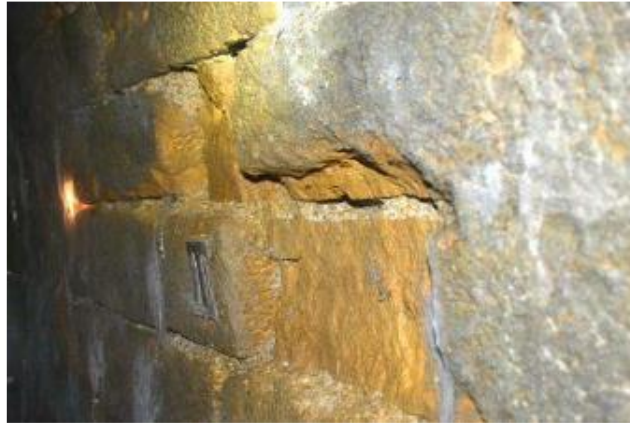
## 1.13\_ESFOLIAZIONE

**Descrizione:** Fenomeno di deterioramento limitato alla muratura di mattoni, si manifesta con il distacco di uno o più strati superficiali approssimativamente paralleli fra loro (sfoglie). Queste porzioni distaccate spesso assumono forme specifiche in funzione delle caratteristiche strutturali e di tessitura. Le foliazioni sono usualmente di spessore che varia tra qualche millimetro e qualche centimetro.

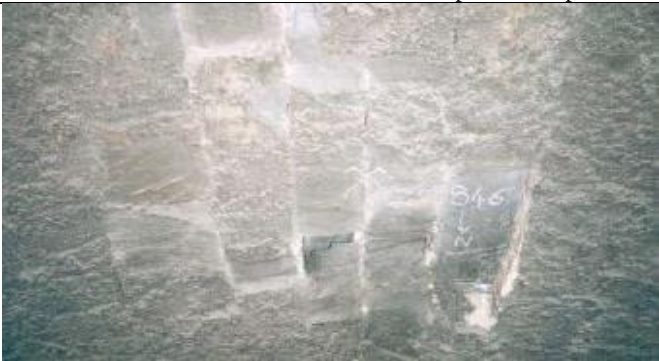
| 1.14_DISTACCHI PER COMPRESSIONE | | |
|---|---|---|
| <b>Descrizione:</b> È un fenomeno di rottura che si manifesta tipicamente sulla muratura di pietra o di mattoni con lastre di materiale allentato e con superfici di rottura lisce, le quali si distaccano ma restano incastrate tra le pietre adiacenti; fenomeno originato da eccessivi carichi di compressione sulla pietra nei punti di pressione in assenza di malta, dove si superano i valori delle resistenze meccaniche fino al raggiungimento della rottura locale. Queste lastre distaccate possono avere spessori variabili di qualche centimetro e mantenersi allineate su una o più file di pietre consecutive. | | |

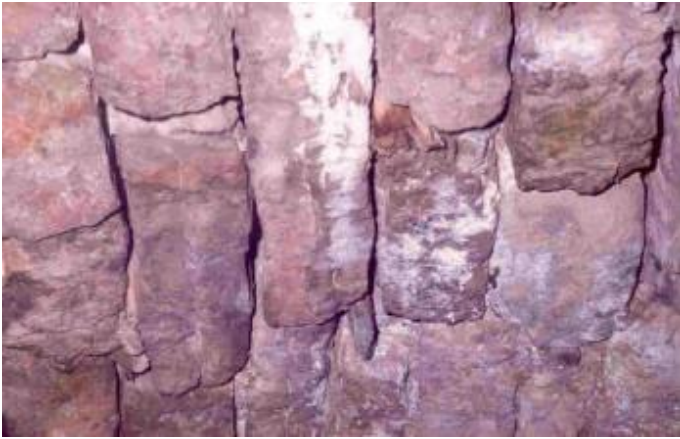
| 1.15_DETERIORAMENTO DEI LETTI DI MALTA | | |
|---|---|---|
| <b>Descrizione:</b> Questo è un difetto tipico dei paramenti murari datati, spesso realizzati con malte di calce idraulica, altamente sensibili agli attacchi chimici; il fenomeno si manifesta con la perdita progressiva di materiale costituente i giunti di malta, in forma di polvere o granuli, fino al completo svuotamento dei letti di malta. Quando la muratura è rivestita, questo fenomeno può essere individuato dalla presenza di umidità e fessurazione sul rivestimento | | |

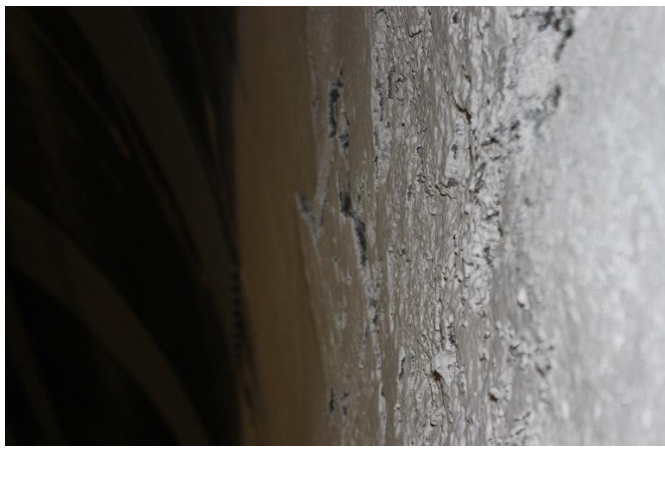
| <p><b>Descrizione:</b> Il fenomeno si presenta con rigonfiamenti interni al calcestruzzo fino alla comparsa di fessurazioni sulla superficie, le quali generano una disgregazione progressiva nel materiale; di conseguenza in tali zone il calcestruzzo appare sciolto, sabbioso o quasi assente</p> | | |

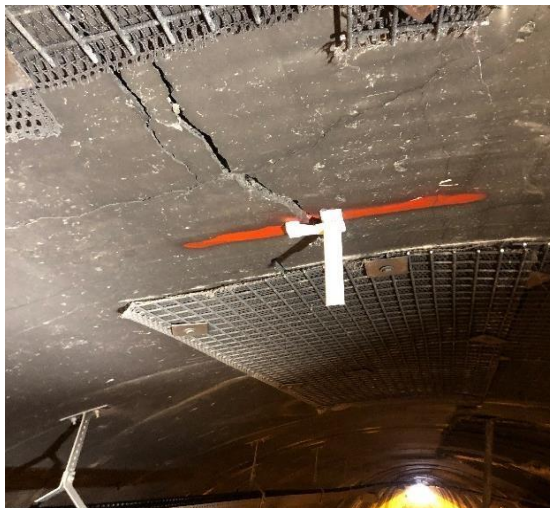
## 1.18 DISTACCHI PER COMPRESSIONE (CALCESTRUZZO)

**Descrizione:** Questo difetto si manifesta tramite la presenza di un quadro fessurativo con distacchi di materiale, in special modo nei calcestruzzi gettati in sito o spruzzati; può verificarsi in qualsiasi porzione del rivestimento di galleria e lungo una o più sezioni di galleria.

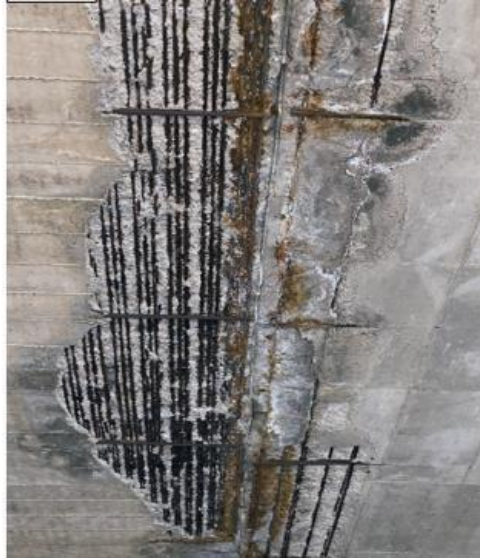
### 1.19\_.DISTACCHI PER CORROSIONE DELLE ARMATURE (CALCESTRUZZO)

**Descrizione:** Il difetto si riferisce alla mancanza di porzioni di strato di ricoprimento in calcestruzzo delle armature longitudinali e trasversali degli elementi di rivestimento, con conseguente esposizione di queste ultime agli agenti ossidanti e corrosivi. In alcune gallerie questo difetto si localizza in prossimità dei portali di imbocco, essendo le uniche parti armate.

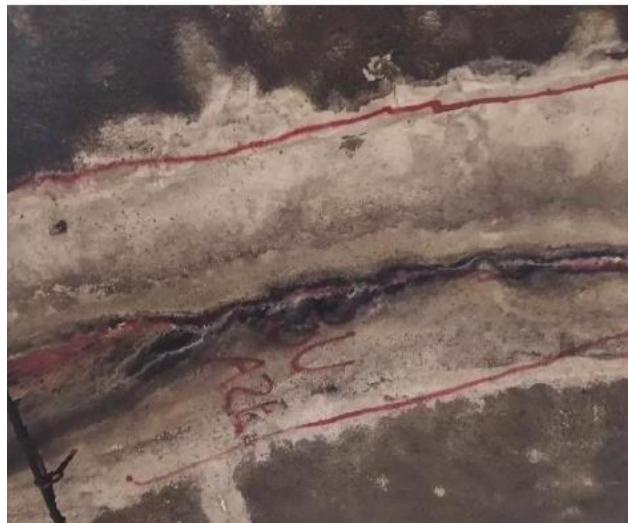
### 1.20\_DETERIORAMENTO DEL CALCESTRUZZO PROIETTATO

**Descrizione:** Il deterioramento del calcestruzzo proiettato può manifestarsi in diversi modi:

- Fessure da ritiro;
- Difetti nella aderenza della rete elettrosaldata alla roccia;
- Distacco di parti di calcestruzzo a seguito di ossidazione e corrosione della rete elettrosaldata;
- Spessore di calcestruzzo insufficiente;
- bordi di roccia sporgenti;
- Scarsa adesione alla superficie rocciosa.

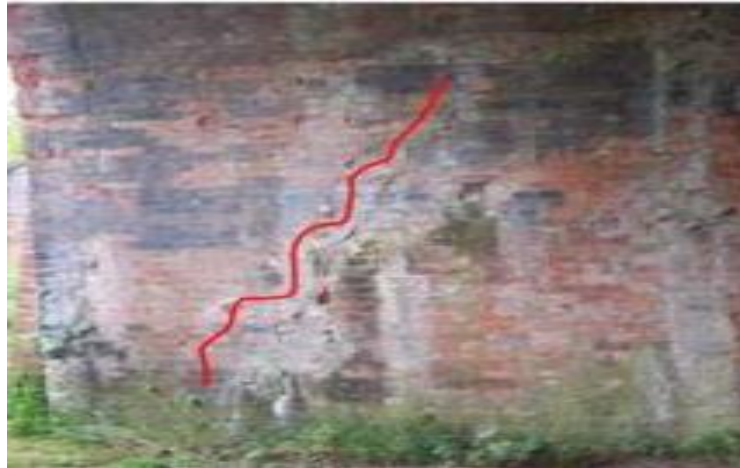
### 3.2\_FESSURE DIAGONALI

**Descrizione:** Fessure caratterizzate da direzione diagonale rispetto all'asse longitudinale della galleria, anche chiamate fessure oblique. Si manifestano spesso diverse fessure in successione, mentre sono rare fessure isolate. In relazione al tipo di rivestimento, il difetto si caratterizza prevalentemente come segue:

*Muratura: le fessure spesso seguono i letti di malta e alla vista appaiono a "scaletta";*

*Calcestruzzo gettato: la larghezza delle fessure è generalmente maggiore rispetto a quelle da ritiro..*

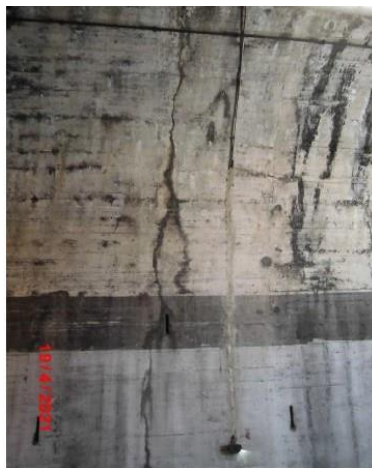
### 3.3\_FESSURE VERTICALI

**Descrizione:** Fessure verticali caratterizzate da direzione perpendicolare all'asse longitudinale della galleria, possono apparire in qualsiasi sezione della galleria. In relazione al tipo di rivestimento, il difetto si caratterizza prevalentemente come segue:

- *Muratura: le fessure generalmente seguono i letti di malta o giunti costruttivi;*
- *Calcestruzzo gettato: la larghezza delle fessure è generalmente maggiore rispetto a quelle da ritiro.*

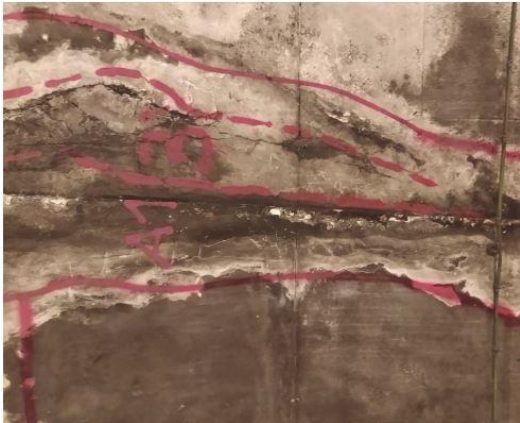
| 3.5_FESSURE CURVILINEE | | |
|---|---|---|
| <b>Descrizione:</b> Trattasi di fessure caratterizzate da andamento curvo uniforme, tipo a mezzaluna, generalmente localizzata con inizio e fine su un giunto di costruzione. | | |

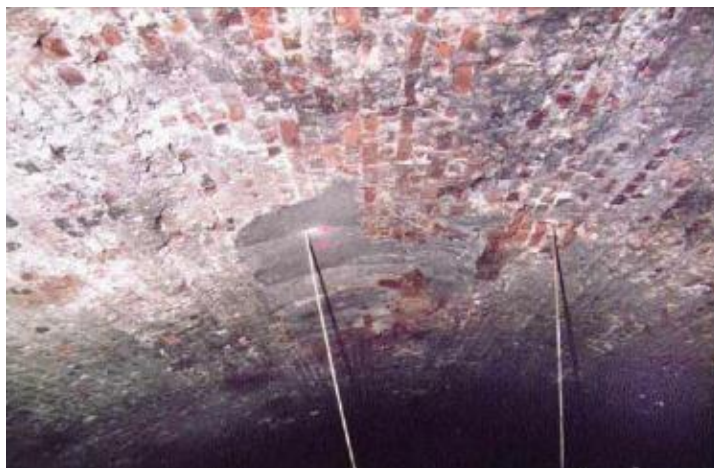
**Descrizione:** Trattasi di un quadro deformativo della sezione del rivestimento della galleria, in cui uno o più strati consecutivi di blocchi sono sfalsati rispetto al normale profilo di intradosso, perché arretrati o sporgenti.

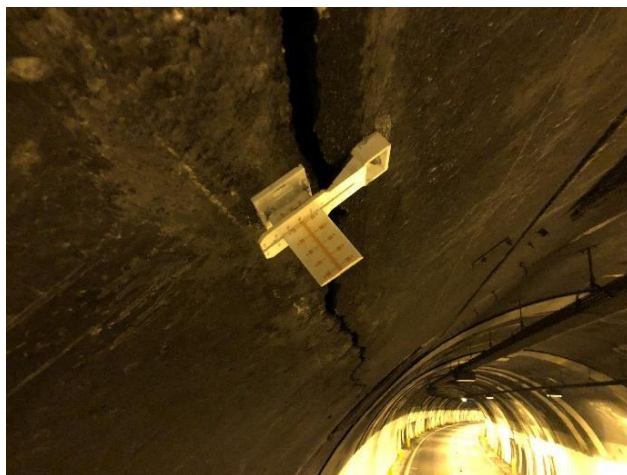
**Descrizione:** Trattasi di un quadro deformativo della sezione del rivestimento della galleria, in cui uno o più strati consecutivi di blocchi sono sfalsati rispetto al normale profilo di intradosso, perché arretrati o sporgenti. Il crollo può avvenire d'improvviso, ma spesso è preceduto da manifestazioni di degrado che denunciano lo stato di crisi locale del rivestimento. Dette manifestazioni si distinguono per tipo di rivestimento. Con rivestimento in muratura si manifestano sovente fessure/crepe molto aperte, sfaldamento pronunciato, cadutadi blocchi, deformazioni del profilo. Con rivestimento in calcestruzzo la rottura improvvisa è più frequente incaso di calcestruzzo proiettato non armato e non fibro-rinforzato e più raro in caso di calcestruzzo gettato concasseri non armato. In questo caso la rottura è spesso preceduta da fessure/crepe molto larghe, bordi sfalsati, sfaldamento significativo del calcestruzzo, pannelli inclinati.

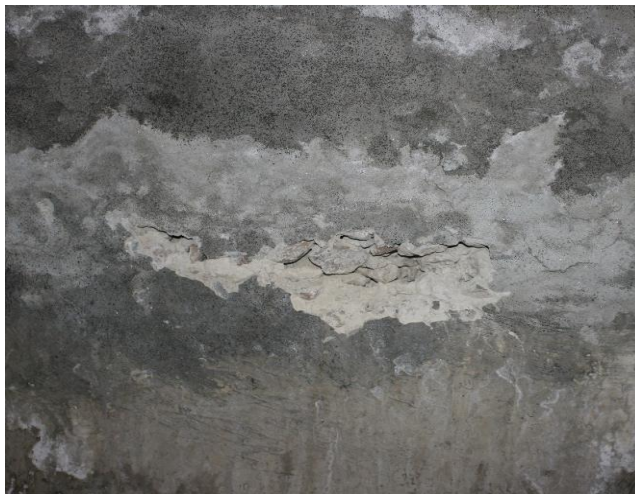
**Descrizione:** Si tratta di difetto in cui si manifestano zone con aggregati privati delle parti più fini, a vista o nascoste da uno strato di rivestimento sottile. Questo difetto più comune nei calcestruzzi datati, rappresenta un difetto di volume e non soltanto di superficie.

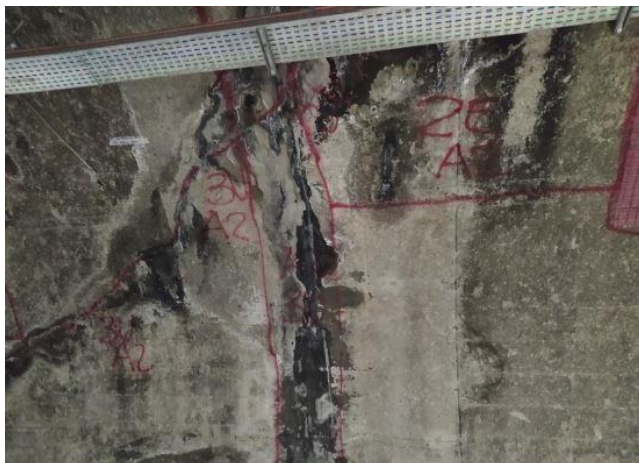
### 3.13\_DETERIORAMENTO DEI GIUNTI IN CALCESTRUZZO

**Descrizione:** Si tratta di un difetto che si manifesta ai bordi dei giunti di costruzione tra due anelli contigui di calcestruzzo, con comparsa di parti staccate, parti squamate e crepe, che causano il conseguente deterioramento del calcestruzzo. Questo tipo di deterioramento, che influisce sulla linearità, la forma o il riempimento del giunto può manifestare in diverse forme, tra cui le più comuni riguardano: la diffusione della fessura di giunto in uno degli anelli, la presenza di segregazioni localizzate di aggregati lungo i bordi, distacchi con caduta di pezzi di calcestruzzo, distacchi con caduta di porzione di ripristini applicati sui giunti per scopi aerulici o estetici (nei condotti di ventilazione).

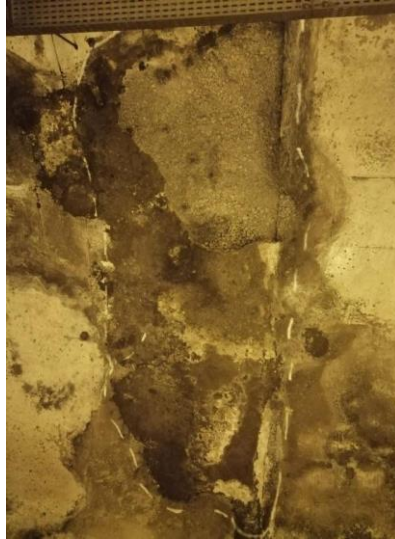
### 3.14\_DIFETTI NELLA SUPERFICIE DEL CALCESTRUZZO

**Descrizione:** Rientrano in questa categoria tutti quei difetti che alterano l'aspetto, il colore o l'uniformità della superficie di intradosso quali, a titolo di esempio: bolle, acqua affiorante, variazioni di colore, contorno visibile del rinforzo, tracce di ruggine, deformazioni localizzate della casseratura.

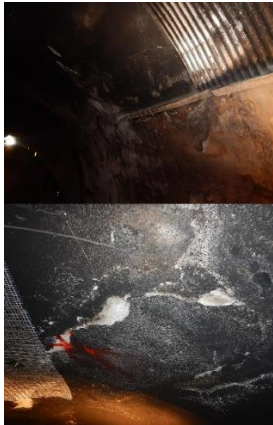
| 3.15_DANNEGGIAMENTI DOVUTI AD INCENDIO | | |
|---|---|---|
| <p><b>Descrizione:</b> Rientrano in questa categoria i fenomeni di degrado indotti dall'esposizione agli effetti di un incendio (calore, fumo) sull'intradosso del rivestimento della galleria. Questo tipo di deterioramenti hanno una gran varietà di manifestazioni in relazione al tipo di rivestimento della galleria ed al tipo e durata di esposizione, tra cui si citano, ad esempio: variazione del colore del rivestimento, distacco profondo (crateri), distacco superficiale, fusione della superficie, fessurazioni profonde. I deterioramenti più accentuati si manifestano comunemente in volta, dove si raggiungono le temperature più alte.</p> | | |
